Rapport d'enquête technique du BEA-TT

sur la collision suivie d'un incendie
survenue entre
un autocar et un poids lourd
le 23 octobre 2015
sur la RD 17 à Puisseguin (33)

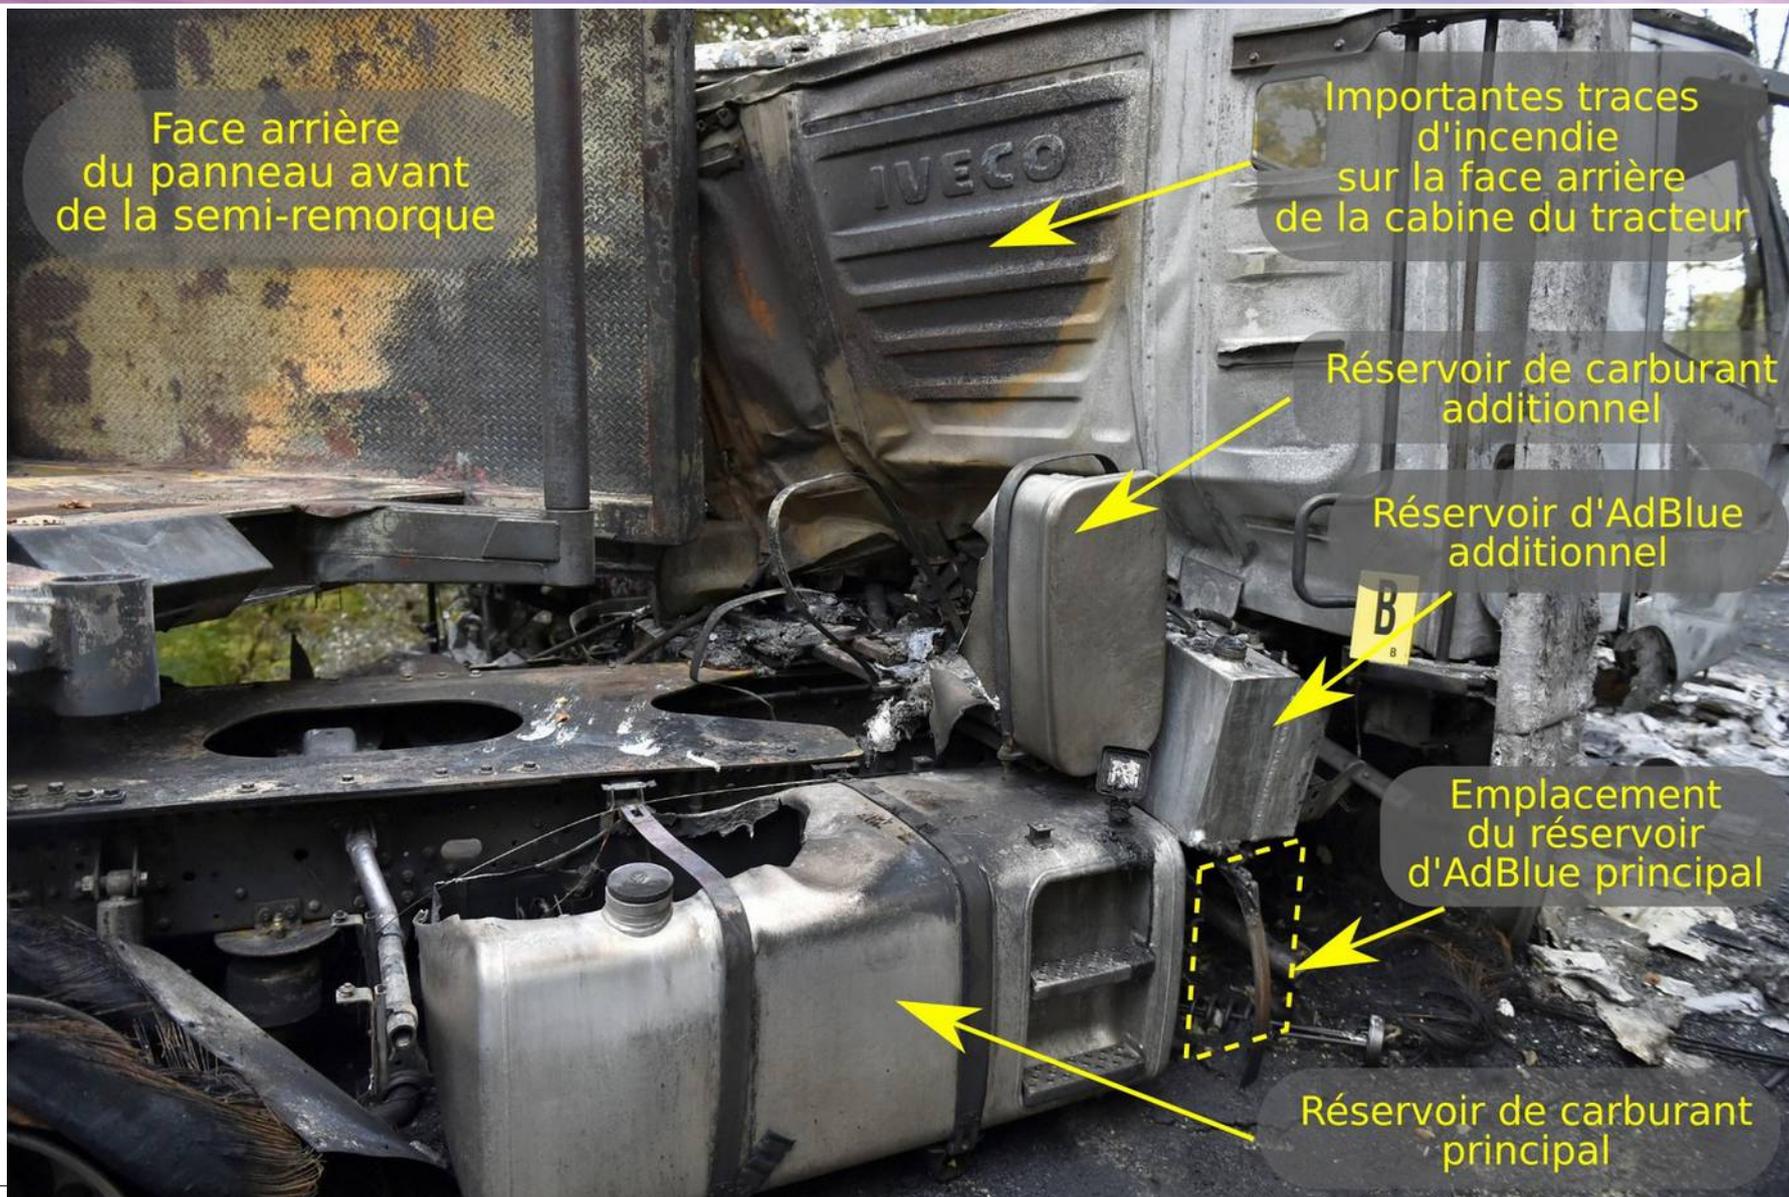
Vue du côté droit du tracteur routier accidenté

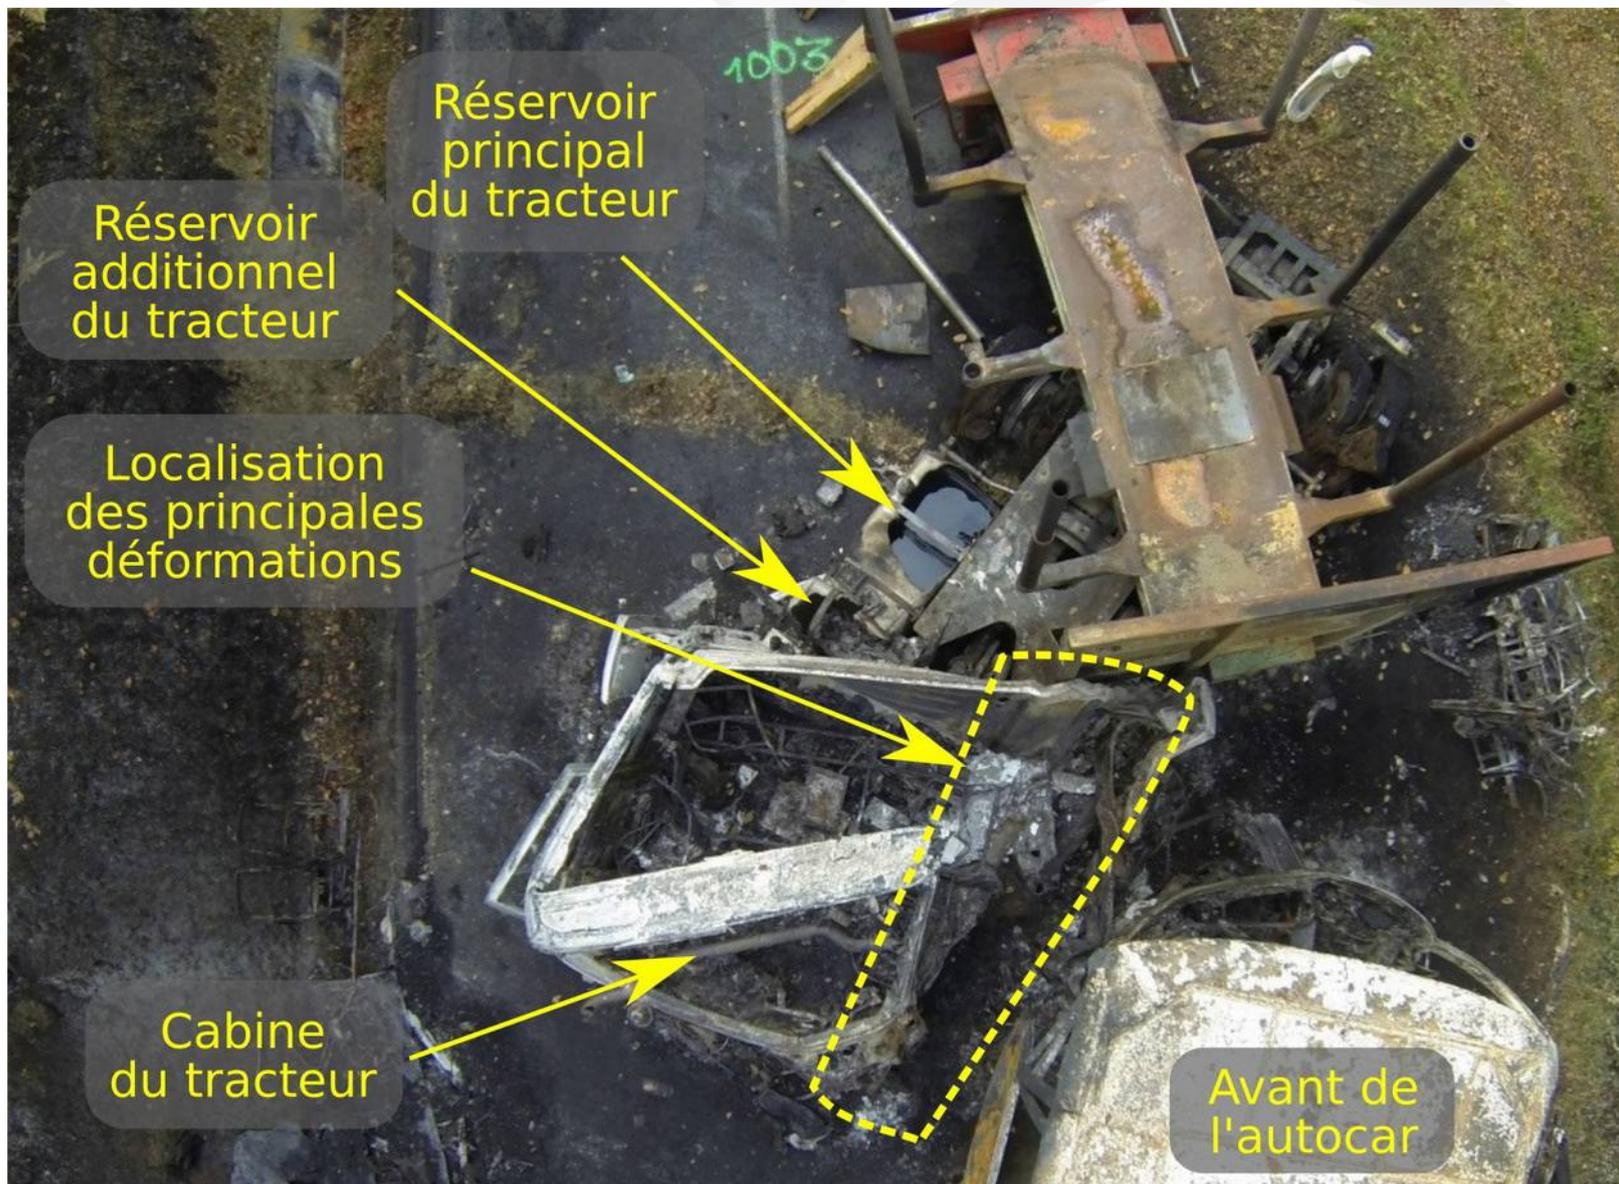
Vue de dessus du tracteur routier

Elle a montré que postérieurement à sa sortie d'usine, **le tracteur routier a notamment fait l'objet des modifications** suivantes :

- l'ajout de **deux réservoirs en dos de cabine**, un réservoir de carburant et un réservoir d'AdBlue®
- un recul de la position longitudinale de la sellette d'attelage suite à l'installation des réservoirs

Modifier l'article 13 de l'arrêté du 19 juillet 1954 relatif à la réception des véhicules automobiles afin d'ajouter à la liste des transformations notables tout ajout d'un réservoir de carburant d'une contenance significative non expressément prévu par le constructeur du véhicule et actualiser les instructions techniques relatives au contrôle technique des véhicules en conséquence.

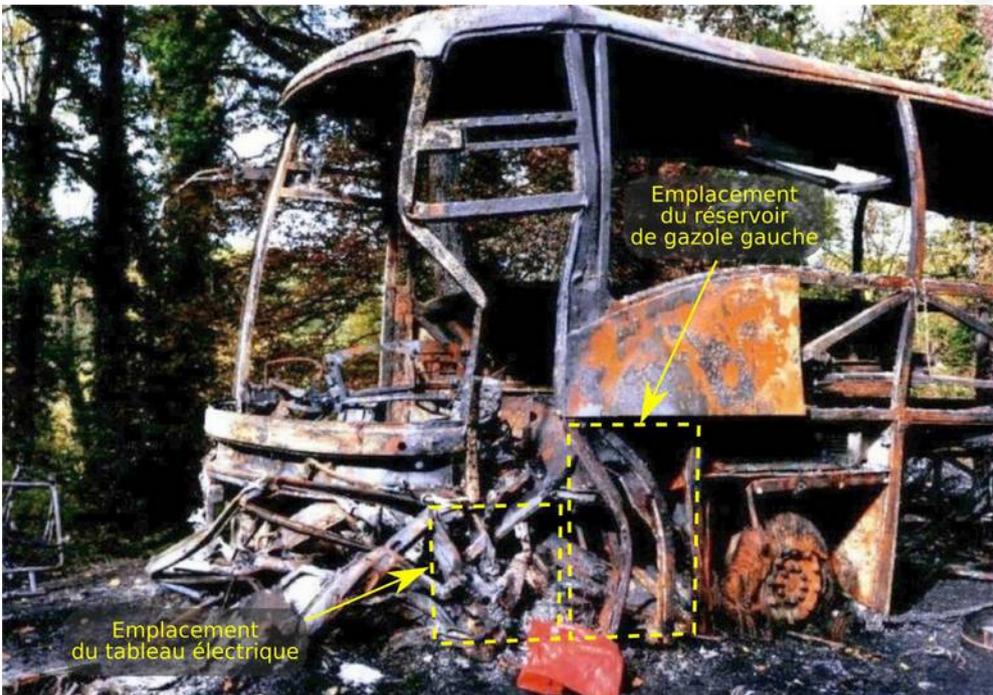
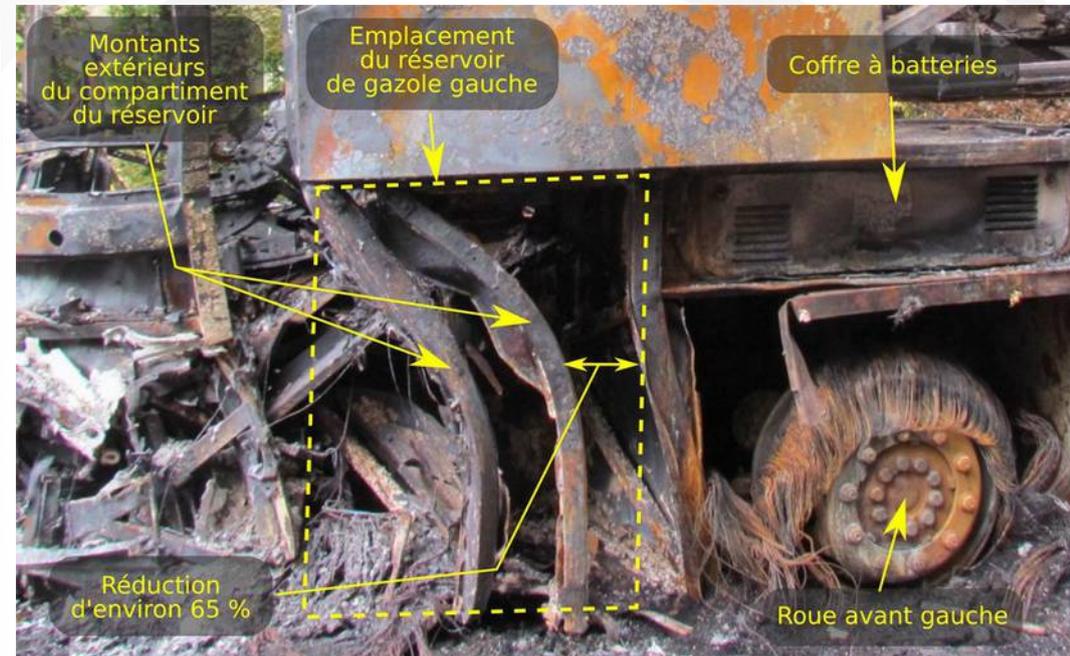
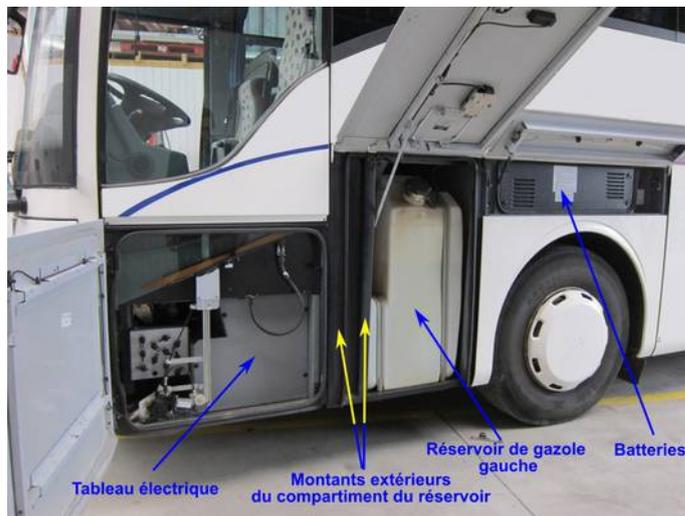
1 Vue avant gauche de l'autocar

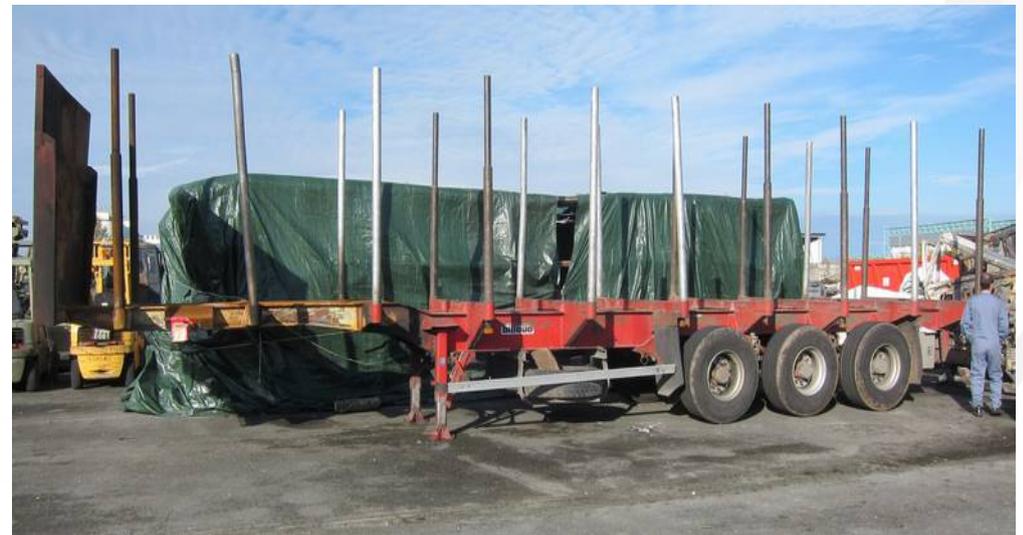
- L'examen de son système de freinage a mis en évidence plusieurs **désordres** (corrosion et fissuration de différents composants, mauvais branchements de capteurs ABS)
- Son **freinage** était **efficace** uniquement du **côté gauche** lors de l'activation de l'ABS
- Le freinage des roues côté droit était **peu efficace** sur le troisième essieu **et important** sur les deux premiers, bloquant les roues

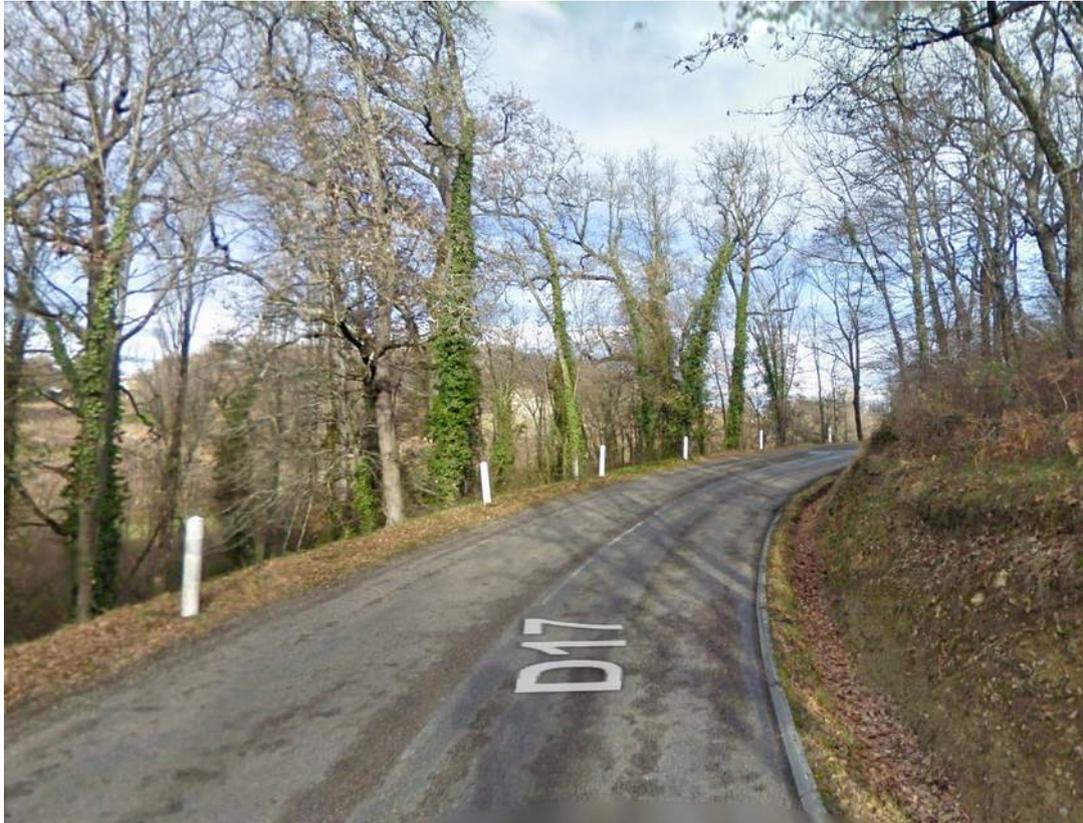
Vue du virage au niveau de l'accident dans le sens de circulation de l'ensemble routier

- Route de 2*3m de large, sans bas-côtés
- Visibilité réduite d'environ 40m
- La signalisation des virages est assurée par des équipements de présignalisation et de position
- Revêtement de chaussée qualifié de satisfaisant

Depuis l'accident des balises multichevrons ont été posées à l'extérieur du virage dans chaque sens de circulation.

*Sans émettre de recommandation formelle, le **BEA-TT** invite le gestionnaire de voirie à étudier l'opportunité de limiter la vitesse maximale autorisée à **50 km/h** dans ce virage.*

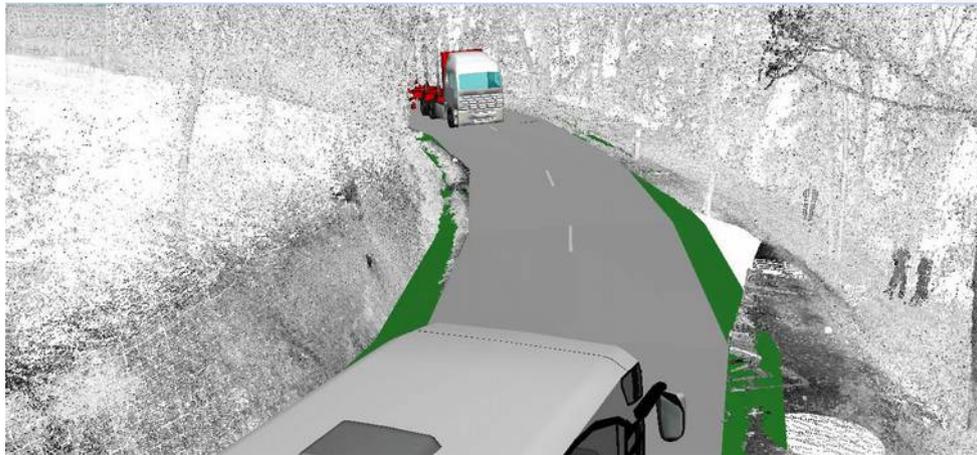
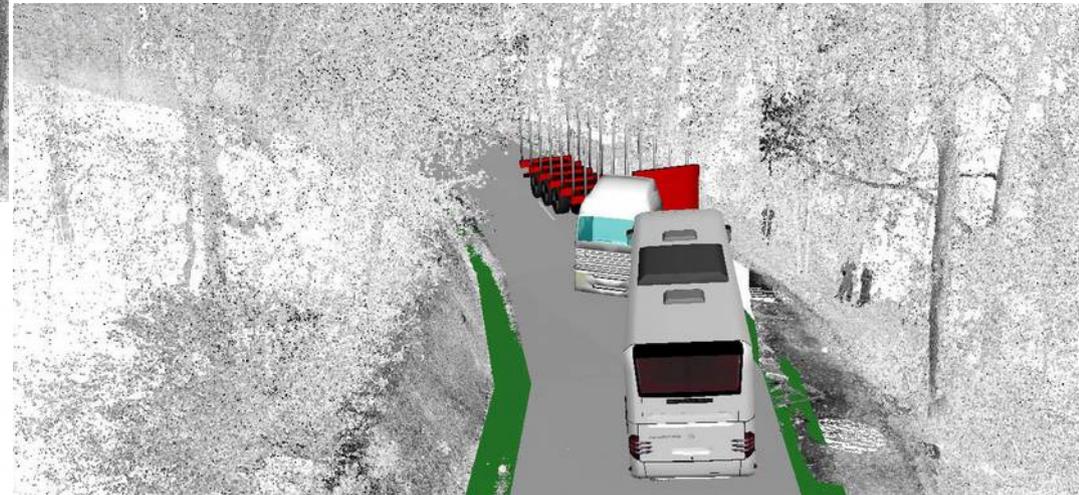
Position des véhicules au moment de l'impact

Position des véhicules à 40 m l'un de l'autre

le tracteur aborde le virage à une vitesse inadaptée au regard de la géométrie de l'infrastructure ; la roue avant gauche, directrice, ripe ; il se déporte sur la voie opposée, le conducteur freine à la vue de l'autocar ; les défauts constatés sur le système de freinage de la semi-remorque ont pu conduire ou favoriser sa mise en portefeuille; il ne peut éviter l'autocar qui arrive en sens inverse.

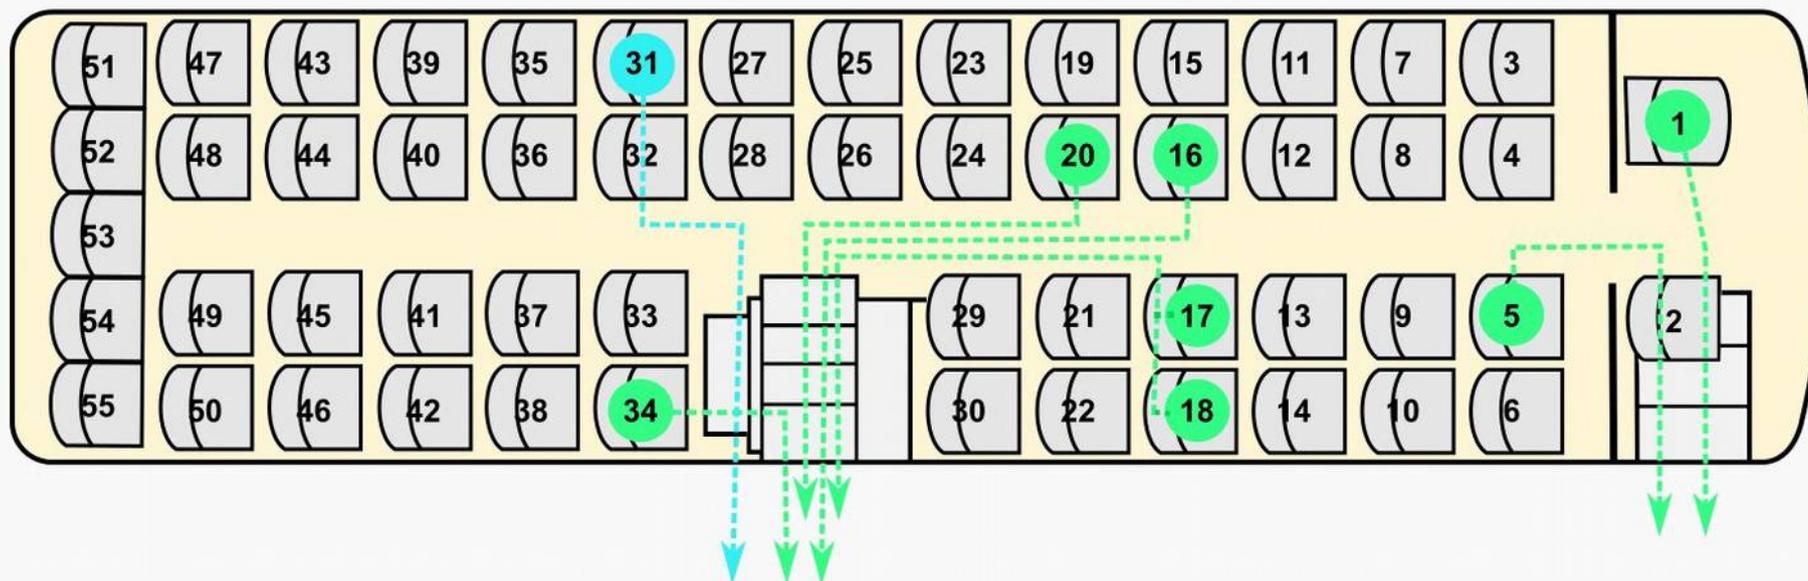
Rescapés - itinéraires d'évacuation

- → Évacuation par une porte
- → Évacuation par une issue de secours

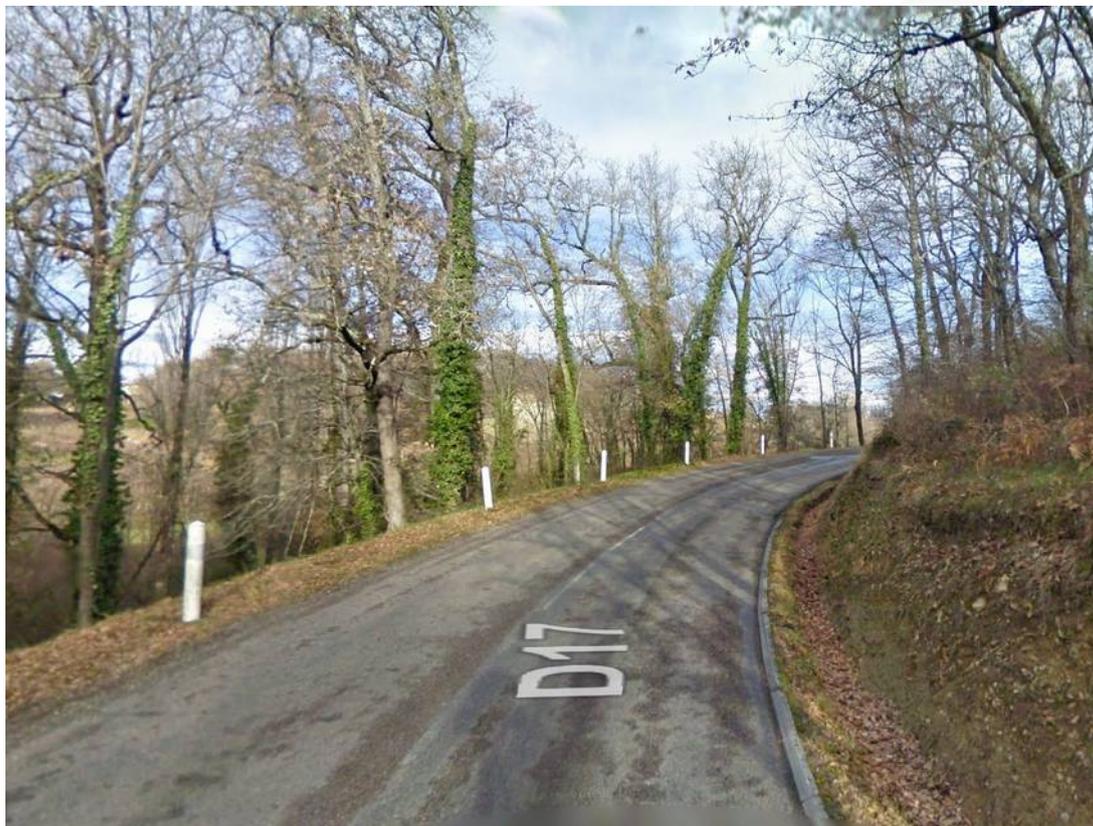
La signalisation du virage
