# Хранение горючего в портах и гаванях

## Катастрофа на терминале «Бансфилд» (Соединенное Королевство)

Ричард Гоуланд Технический директор  
Европейского центра безопасности производственных  
процессов («EPCS»)

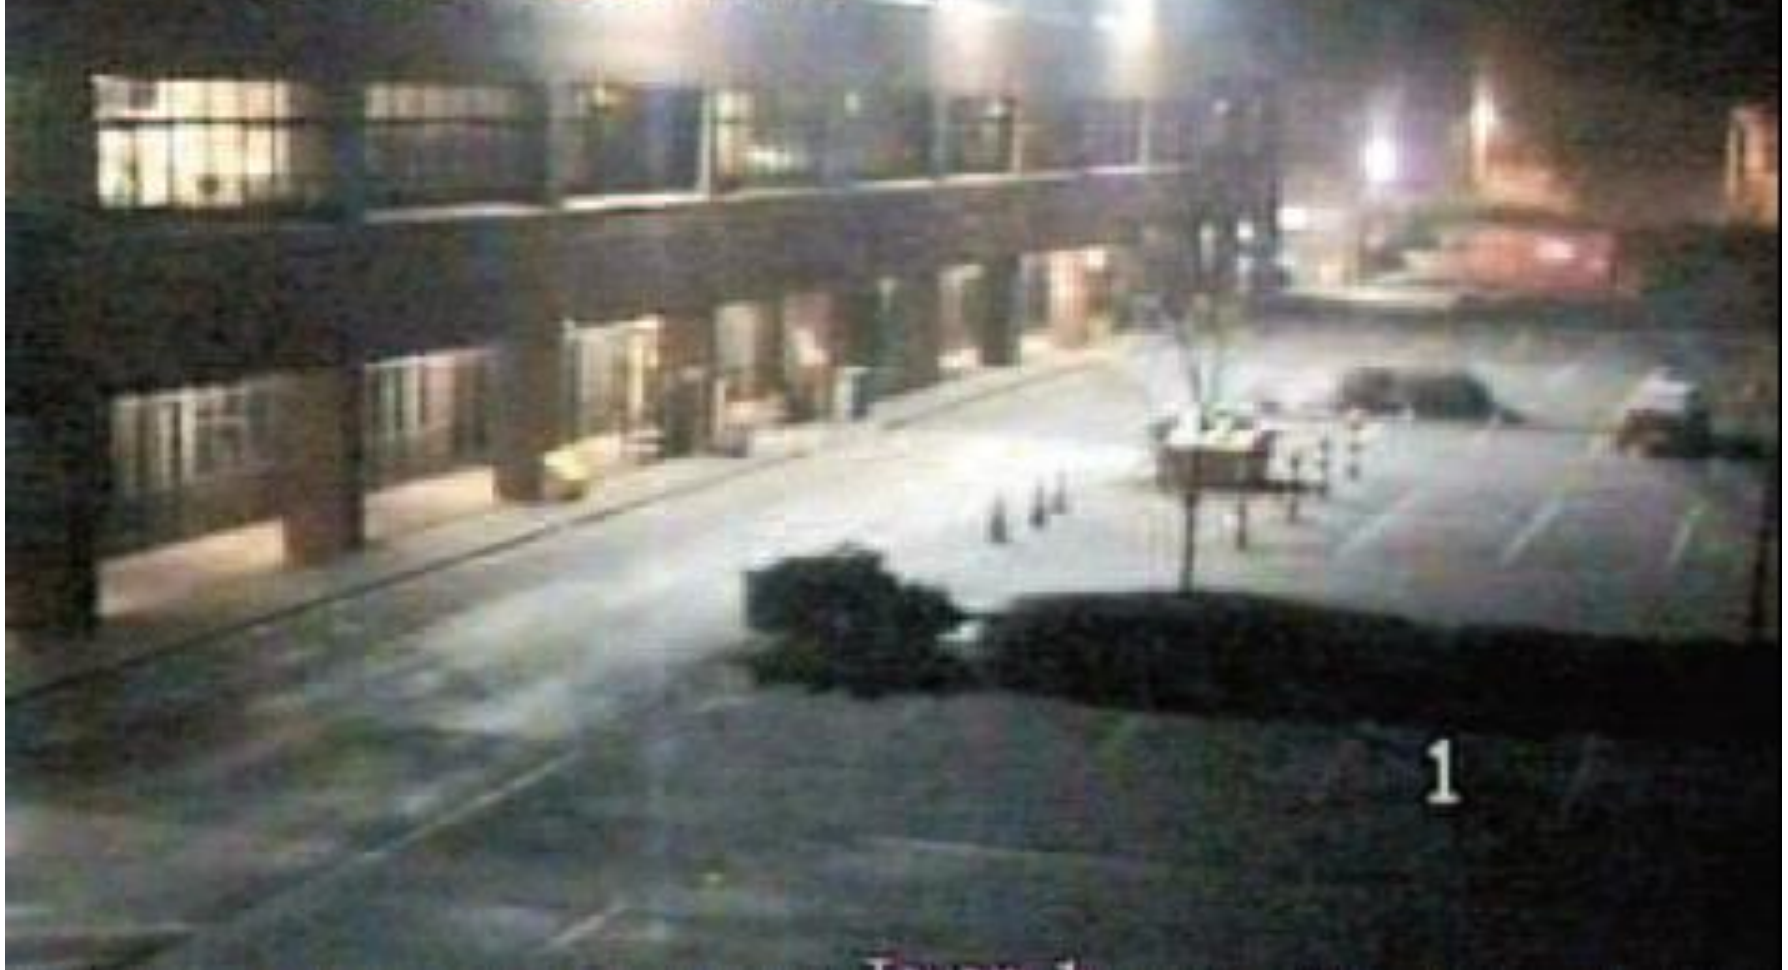
**Катастрофа началась рано утром в воскресенье, 11 декабря 2006 г., когда неэтилированное моторное топливо перекачивали в топливный резервуар 912, в северо-западной части нефтехранилища. Предохранительные приспособления на резервуаре не сработали, и никто из дежурных работников не понял, что максимальная нагрузка превышена. К 05:20 по Гринвичу, как полагают следователи, резервуар переполнился:**

**Произошла утечка между 500 и 900 м<sup>3</sup> примерно за 40 мин.**

110.65 High 2005  
5:30:29 AM

11 12 2005 SUN  
PLAY

5:30:29 AM  
Pause

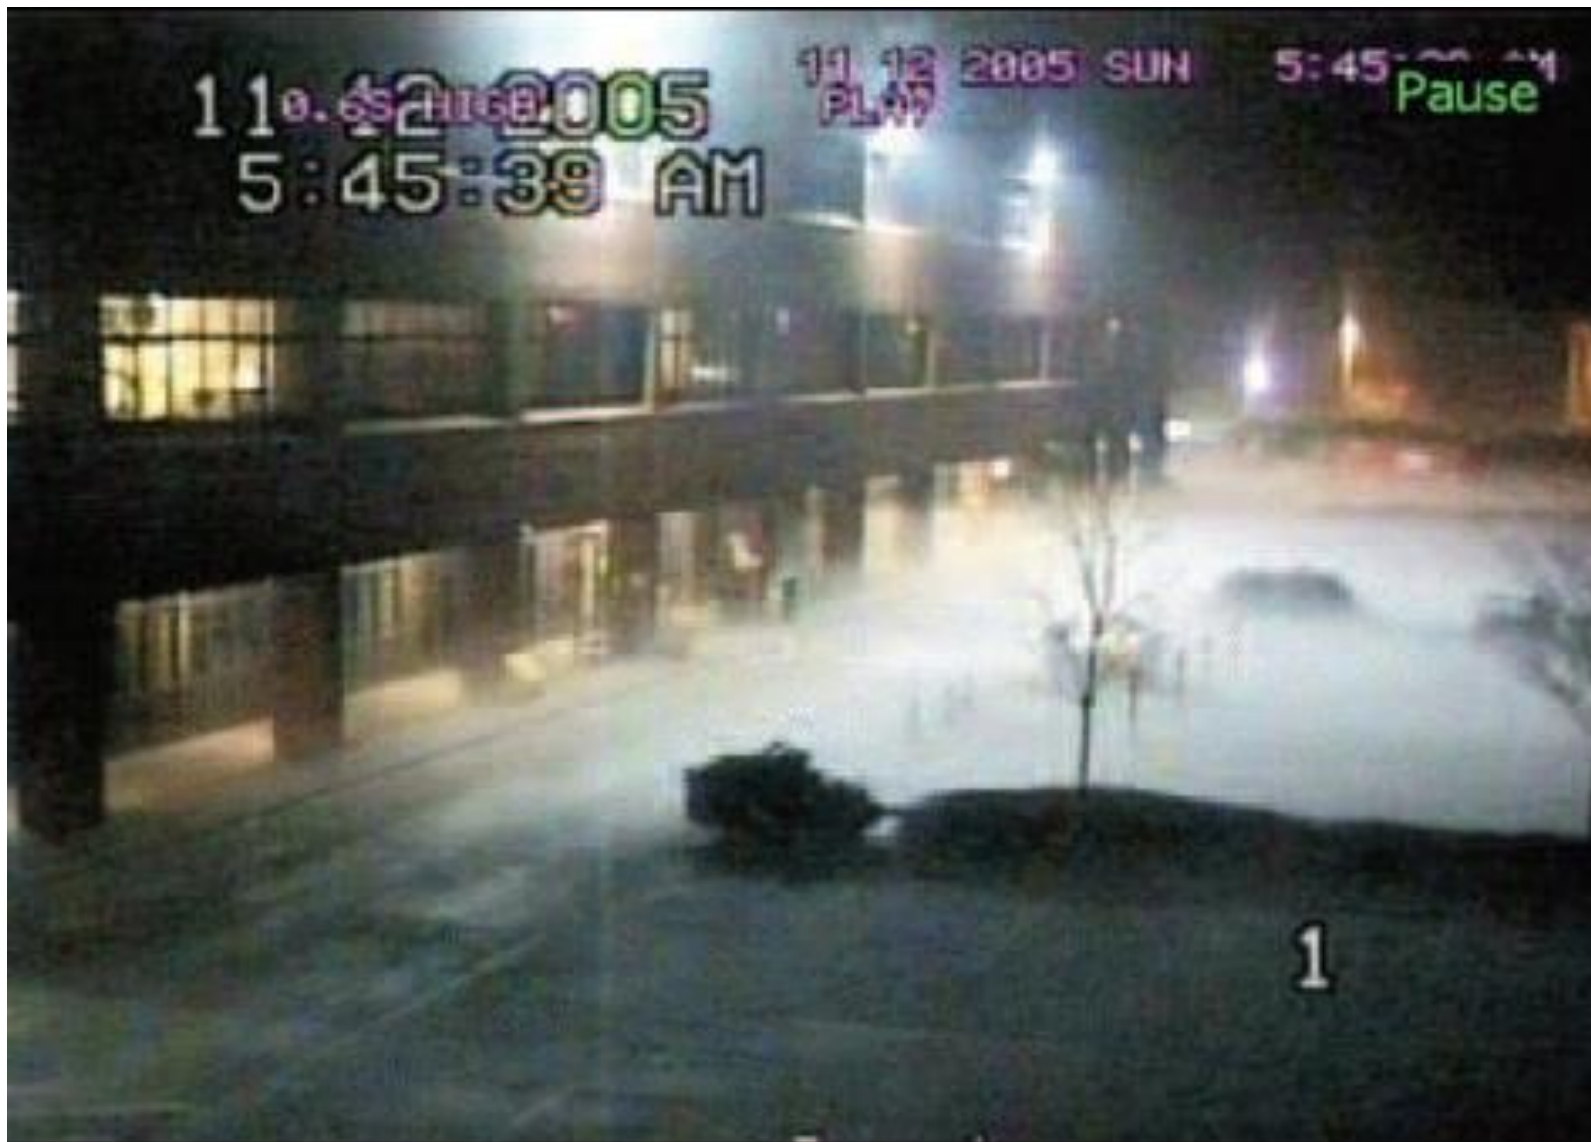
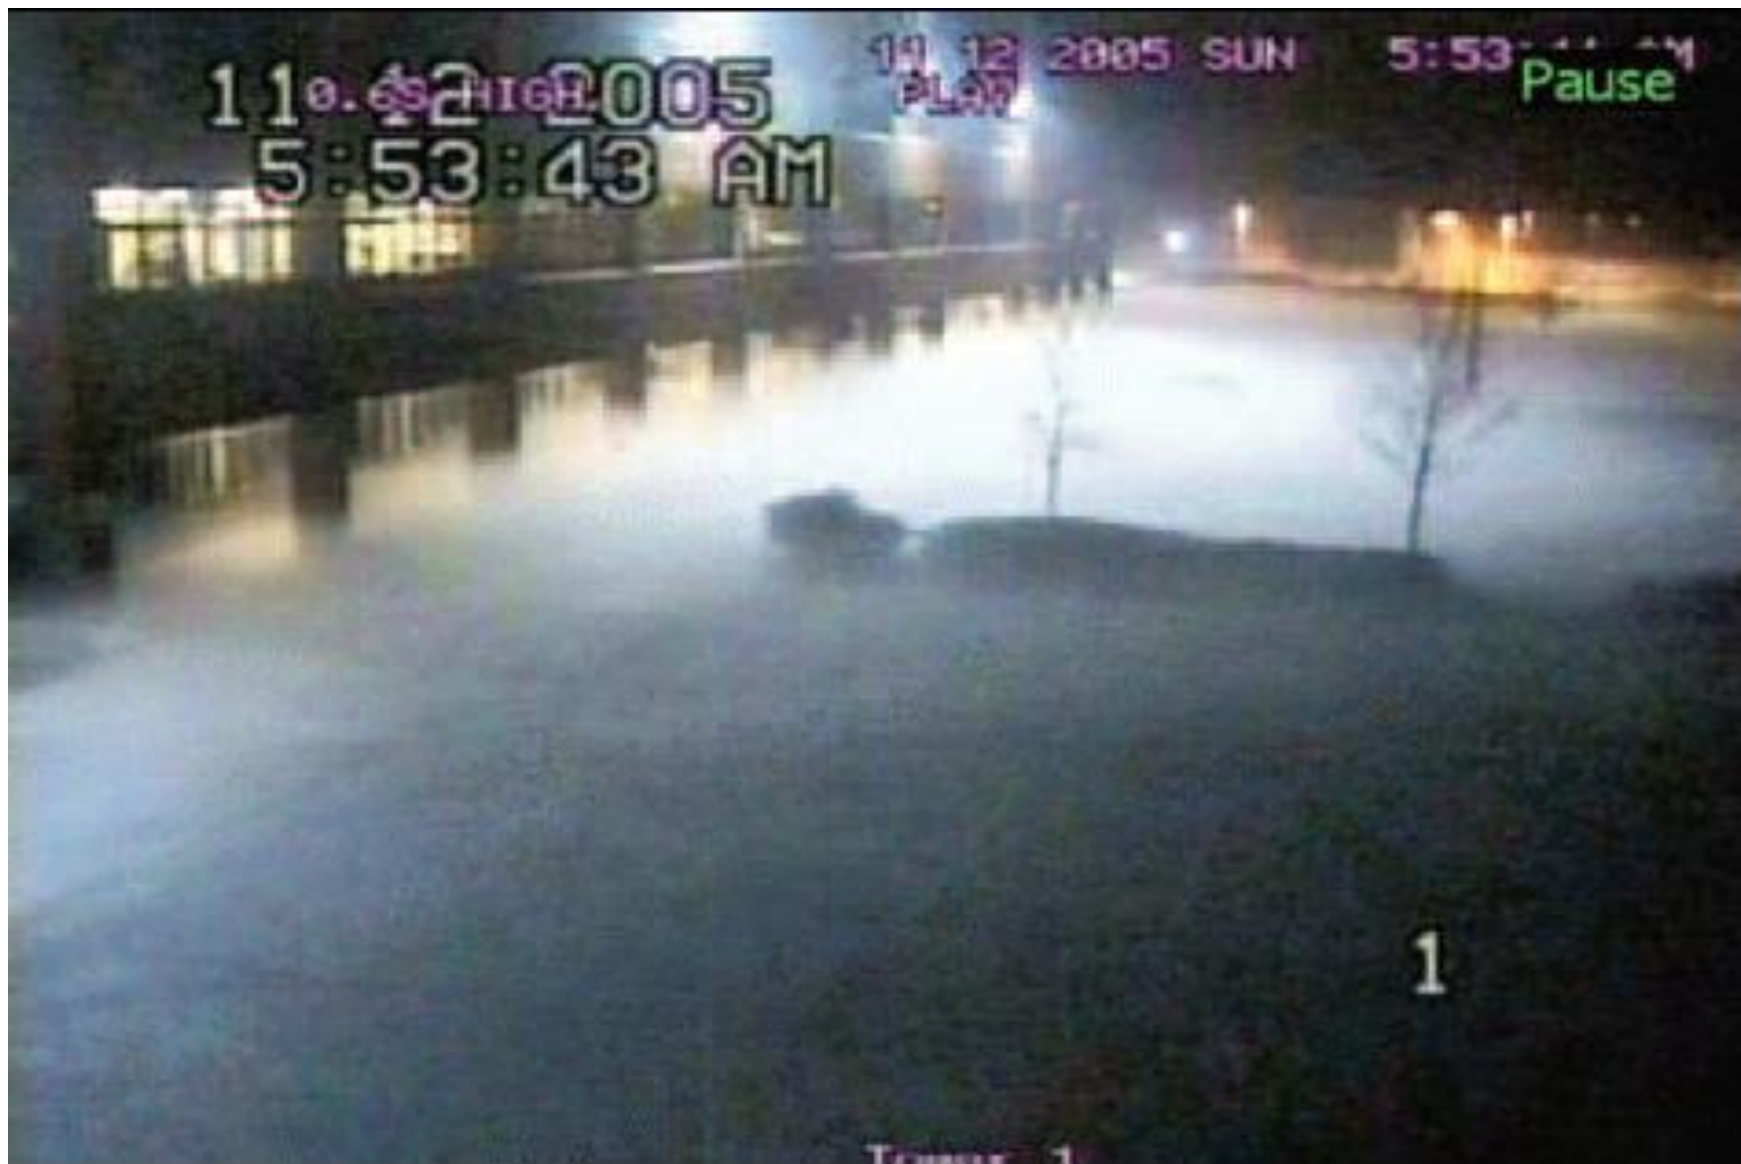
Вышка 1

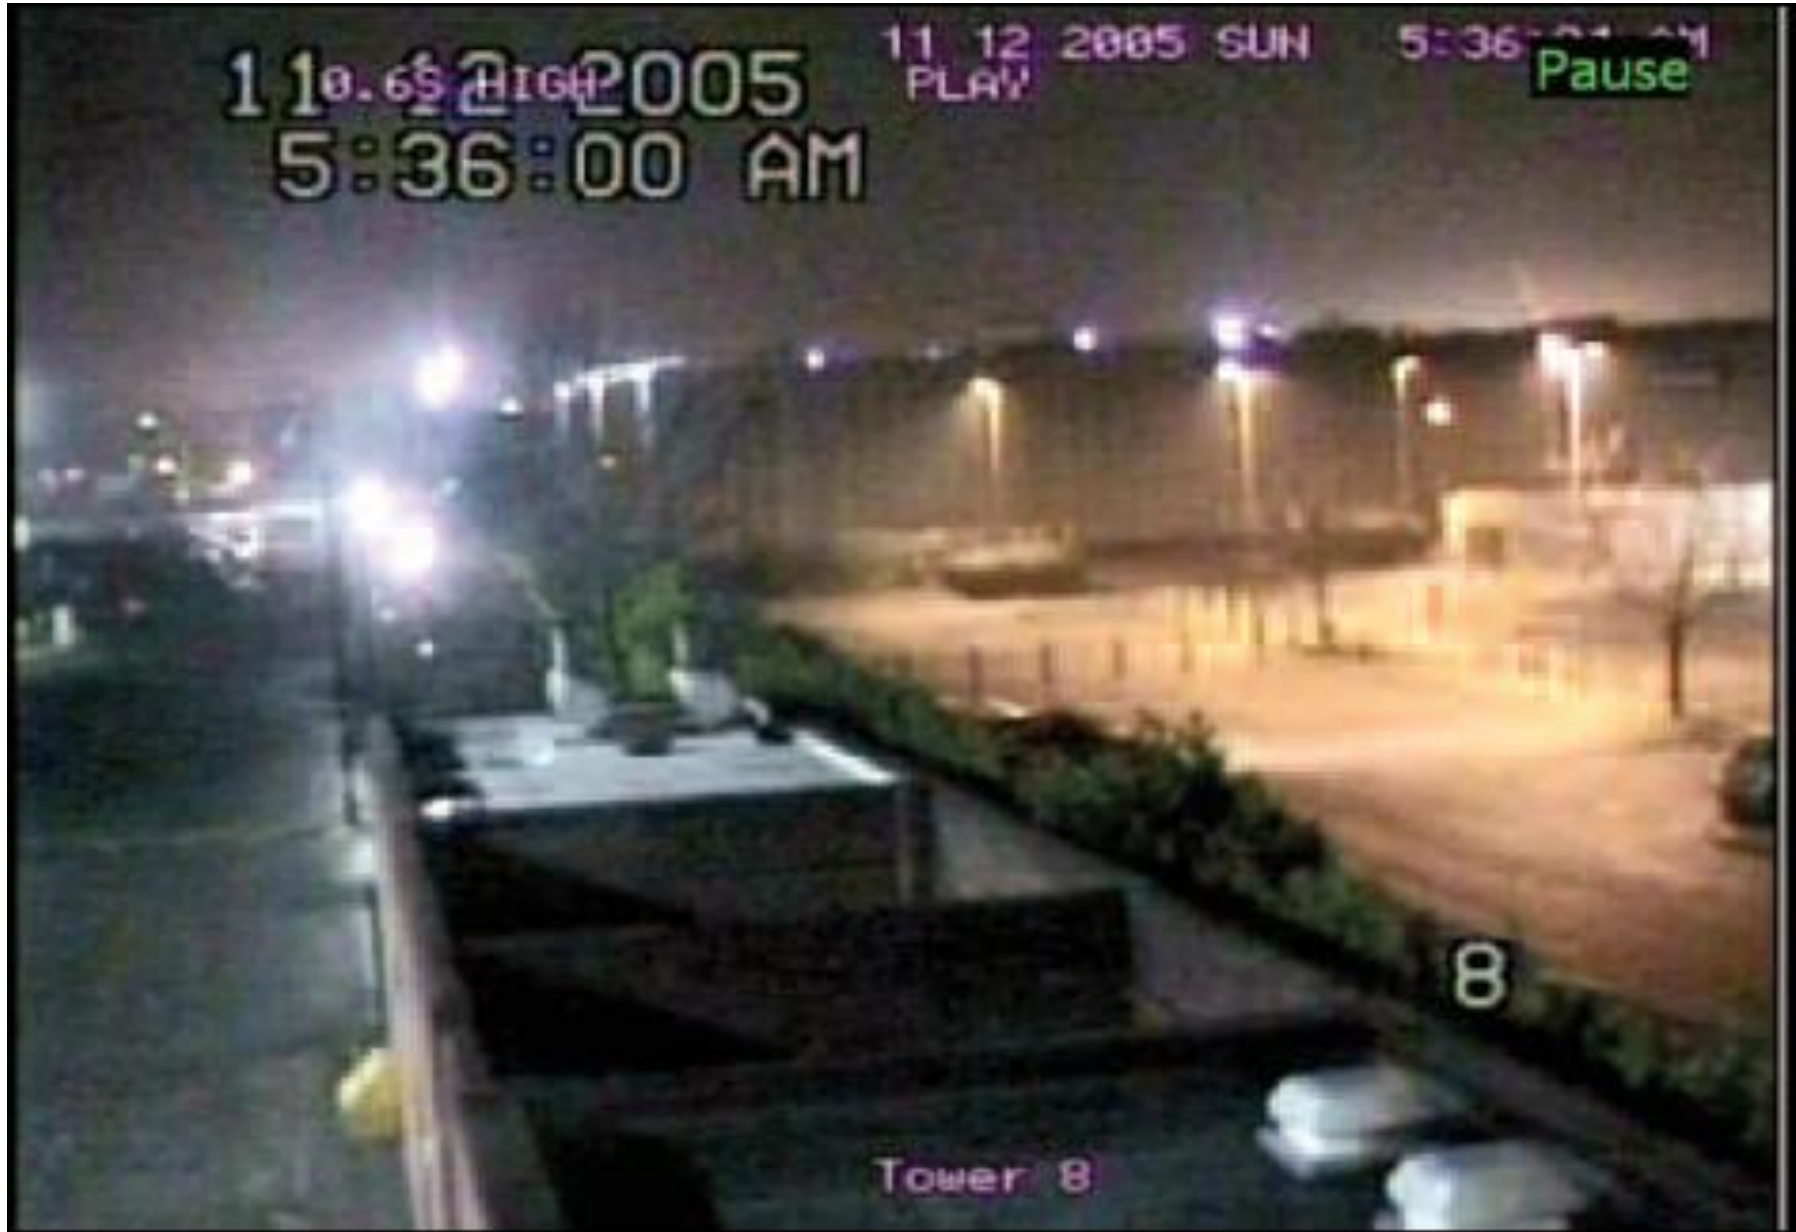
110.65 HIGH 2005  
5:36:00 AM

11 12 2005 SUN  
PLAY

5:36:00 AM  
Pause

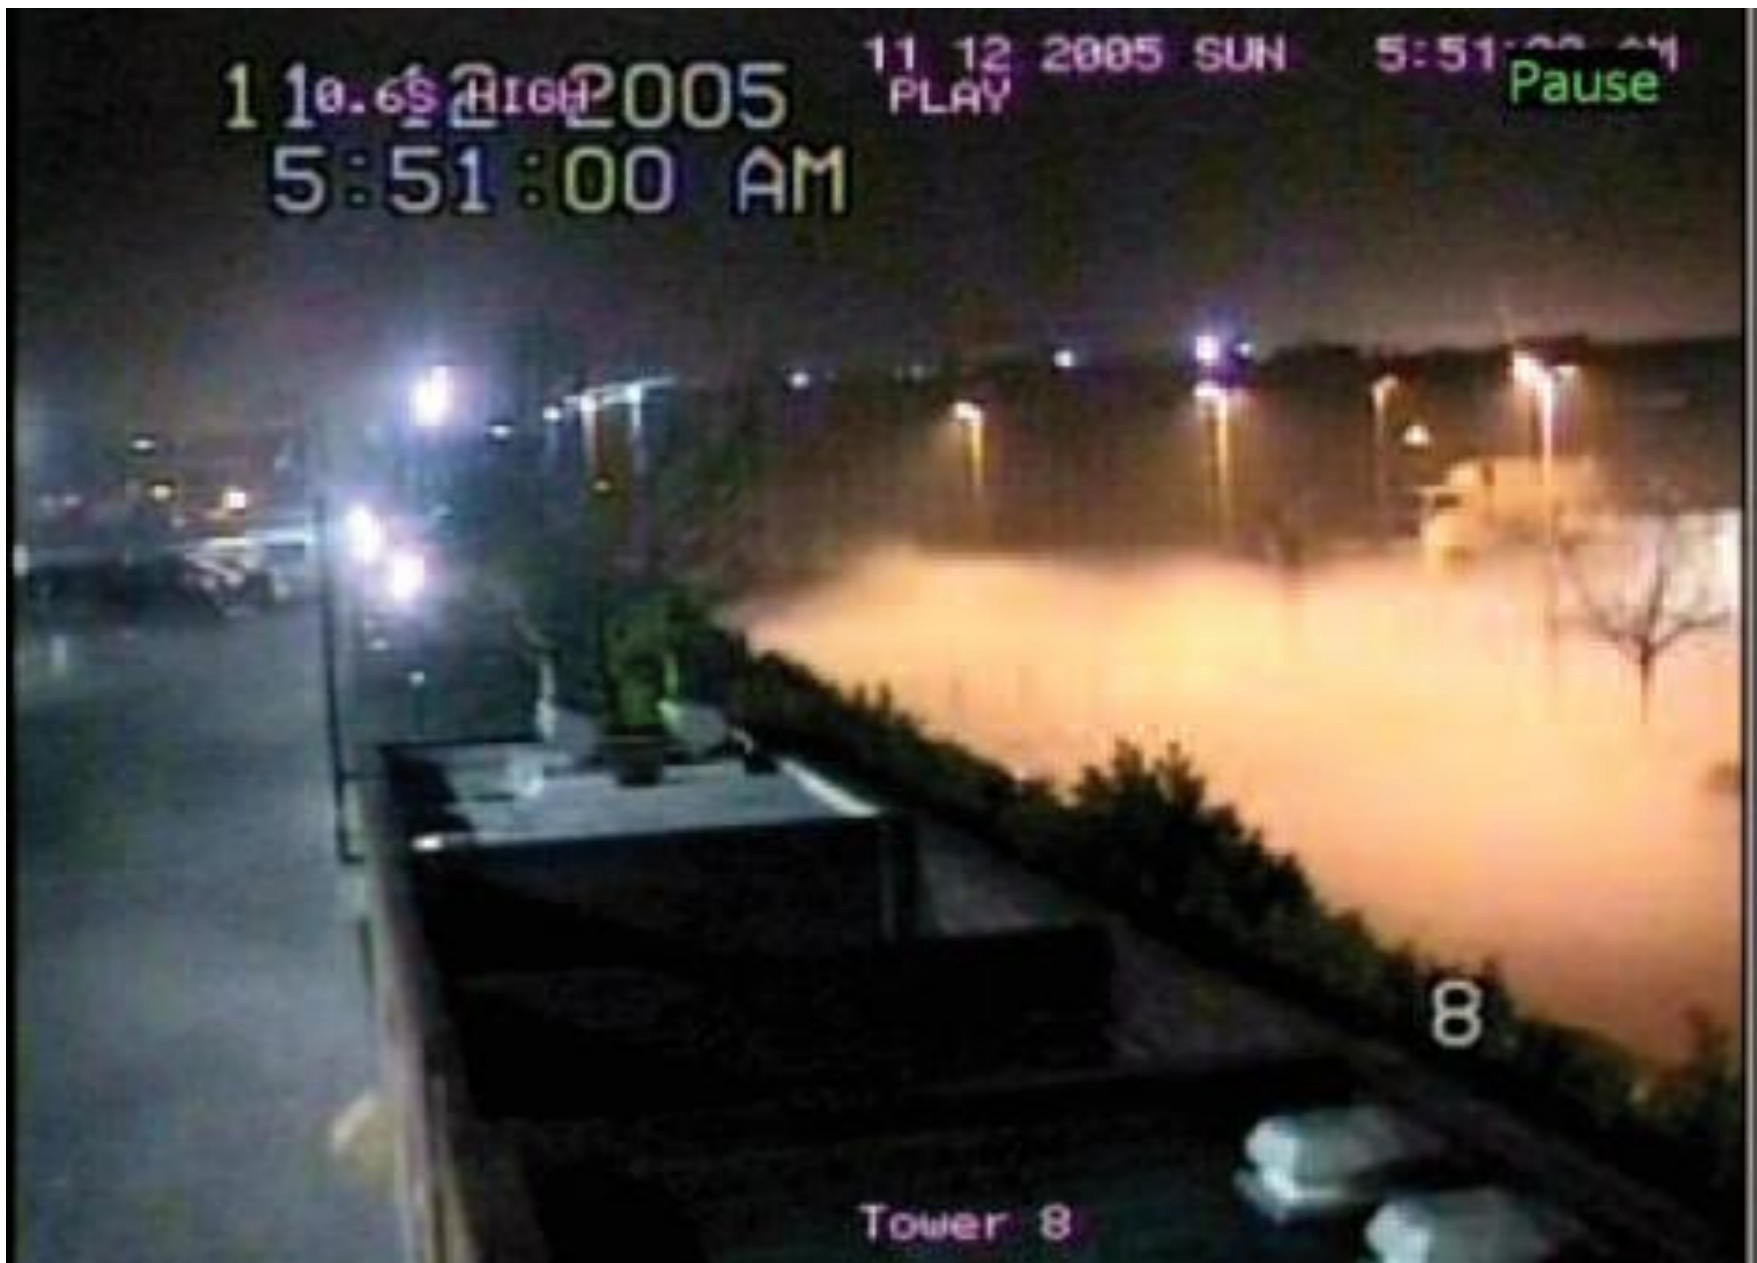
11.12.2005  
5:51:00 AM

11 12 2005 SUN  
PLAY

5:51:00 AM  
Pause
