Управление хвостохранилищами и аварии в регионе ЕЭК ООН, в том числе и в трансграничном контексте

ХВОСТОХРАНИЛИЩА 2018,
Астана

История крупных аварий на дамбах хвостохранилищ

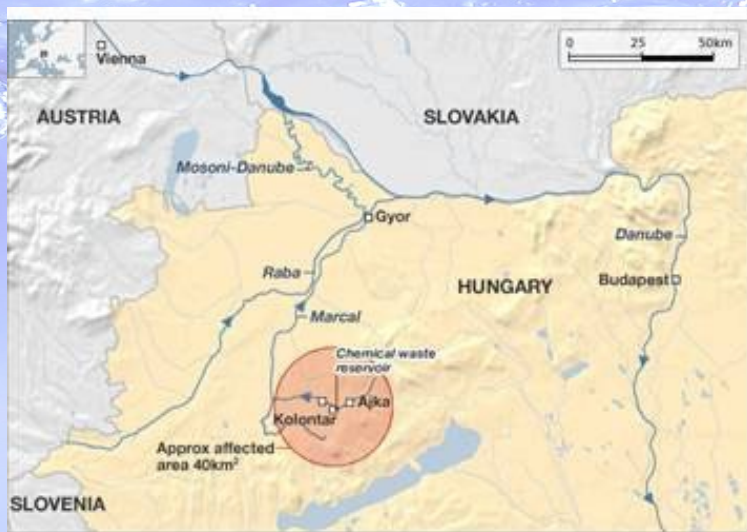
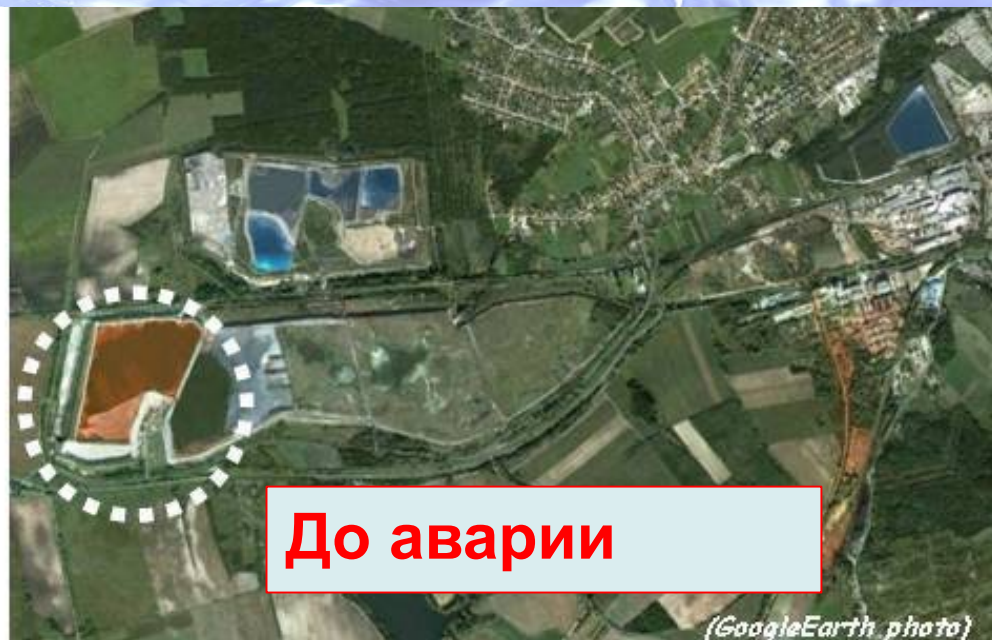
Колонтар (Айка), Венгрия 4.10.2010: Трагедия с "красным шламом"

4 октября 2010 г. произошел разлив "красного шлама" после прорыва хвостохранилища на глиноземном заводе в Венгрии. Поток поды вынес красный шлам, затопив 2 деревни ниже по течению ручья и прошел на расстояние в примерно 160 км по его руслу, ведущему к реке Дунай.

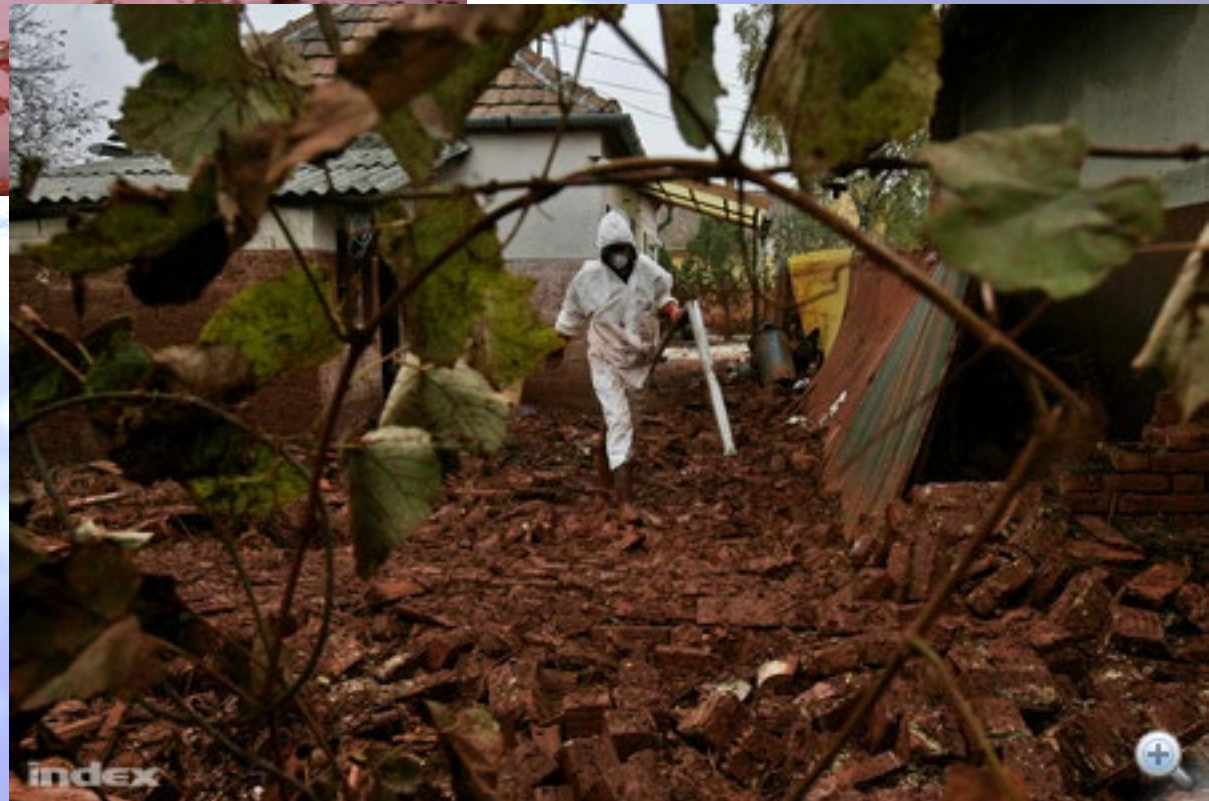
Post-Failure Aerial View of the Ajka Tailings Pond (Oct. 2010)

Apparently,
about 10% of the tailings solids were washed-out by scouring effect of the run-away water.

Please note the "vortex in the tailings" and the "diagonal fracture" on the North Dike
(for their relevance in the triggering mechanism of the failure).

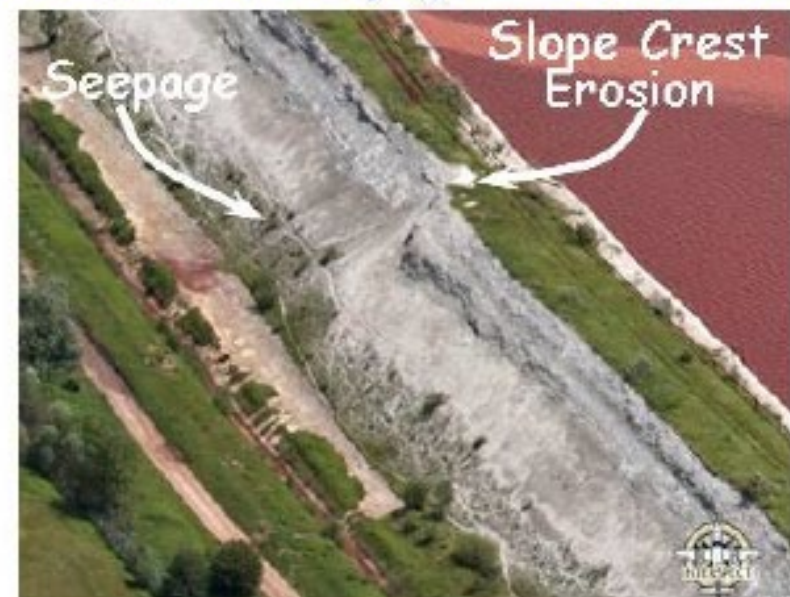
(26 June 2010)

Pre-failure Seepage and Crest Erosion Marks on the North Dike of AJKA Pond

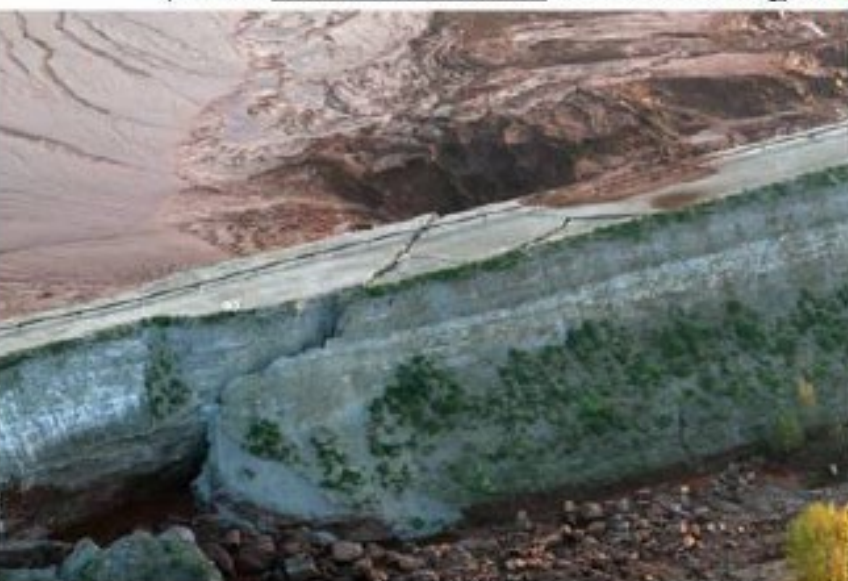
Post-failure Shear Fractures on the North Dike

(Note the vortex cone in the tailings revealing discharge through the shear fracture)

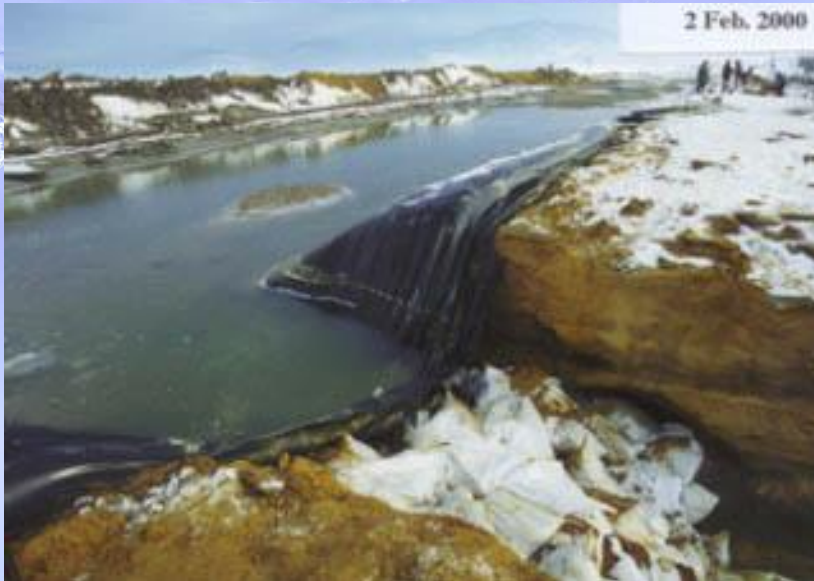
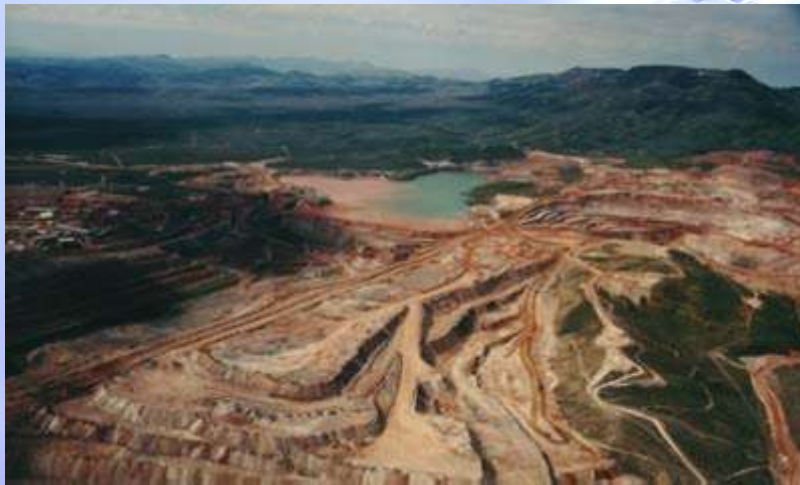
30 января 2000 г. в Байя Маре (Румыния) произошла крупнейшая катастрофа на пресноводных водоемах Центральной и Восточной Европы.

Почти 100.000 м³ жидкости, загрязненной цианидами и тяжелыми металлами, вылилось в ручей Люпус, достигнув рек Шамос, Тиса, а впоследствии и Дуная, что привело к гибели сотен тонн рыбы и к отравлению источников питьевой воды для более чем 2 миллионов человек в Венгрии.

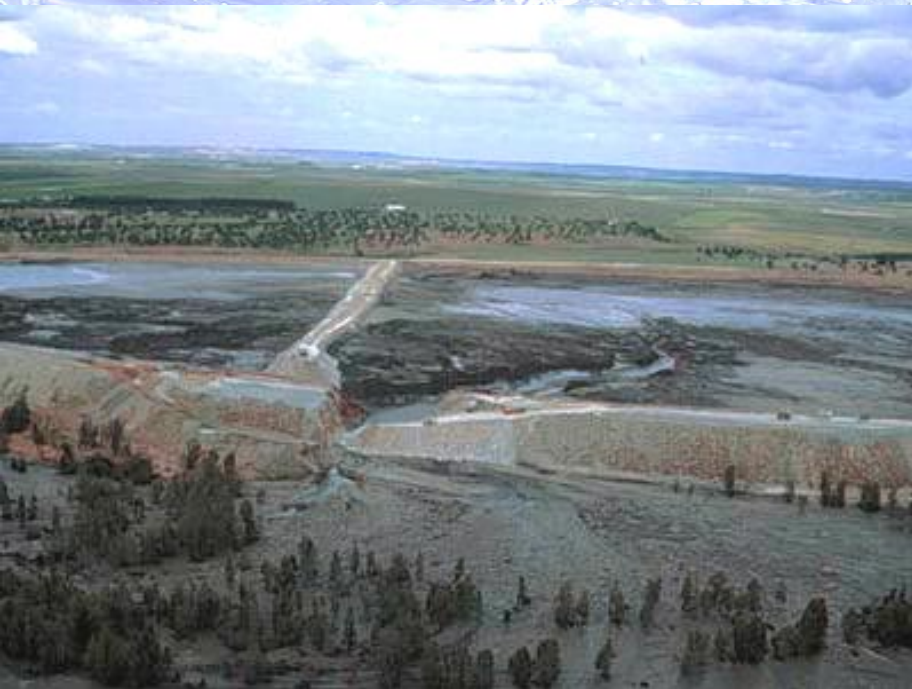
Конкретный случай: Лос Фраилес

25 апреля 1998 г. произошел прорыв дамбы хвостохранилища свинцово-цинковой шахты Лос Фраилес в Азналколаре, неподалеку от Севильи, Испания.

Это привело к сбросу 4-5 миллионов кубометров токсичных шламов и жидкостей в близлежащую реку Рио Агрио, приток реки Рио Гуадиамар.

Грязевая волна накрыла несколько сотен гектаров сельхозугодий, создавая угрозу для Национального парка Донана (объект всемирного наследия ООН).

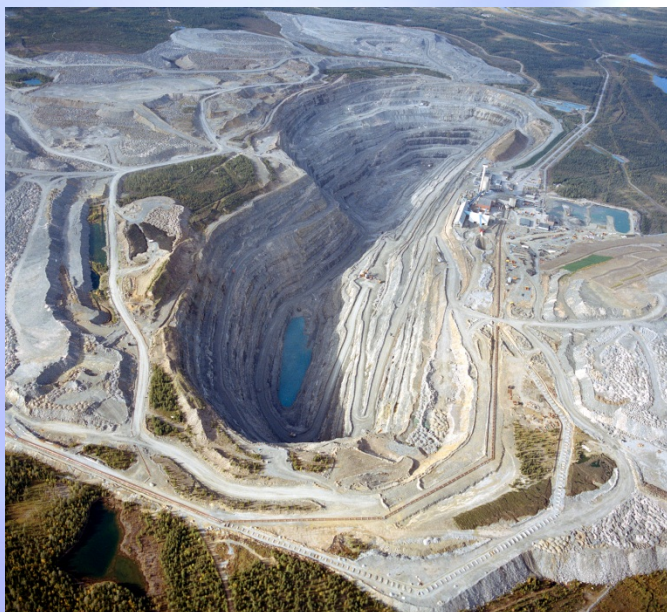
АТИК

8 сентября 2000 г. произошел прорыв дамбы хвостохранилища с общей протяженностью в 120 м на медной шахте Атик компании Boliden около Галливаре на севере Швеции. Это привело к прорыву 2,5 млн. кубометров жидкости в прилегающий пруд-отстойник. Чтобы обеспечить стабильность отстойника, компания Boliden впоследствии сбросила 1,5 миллиона кубометров воды из отстойника в окружающую среду.

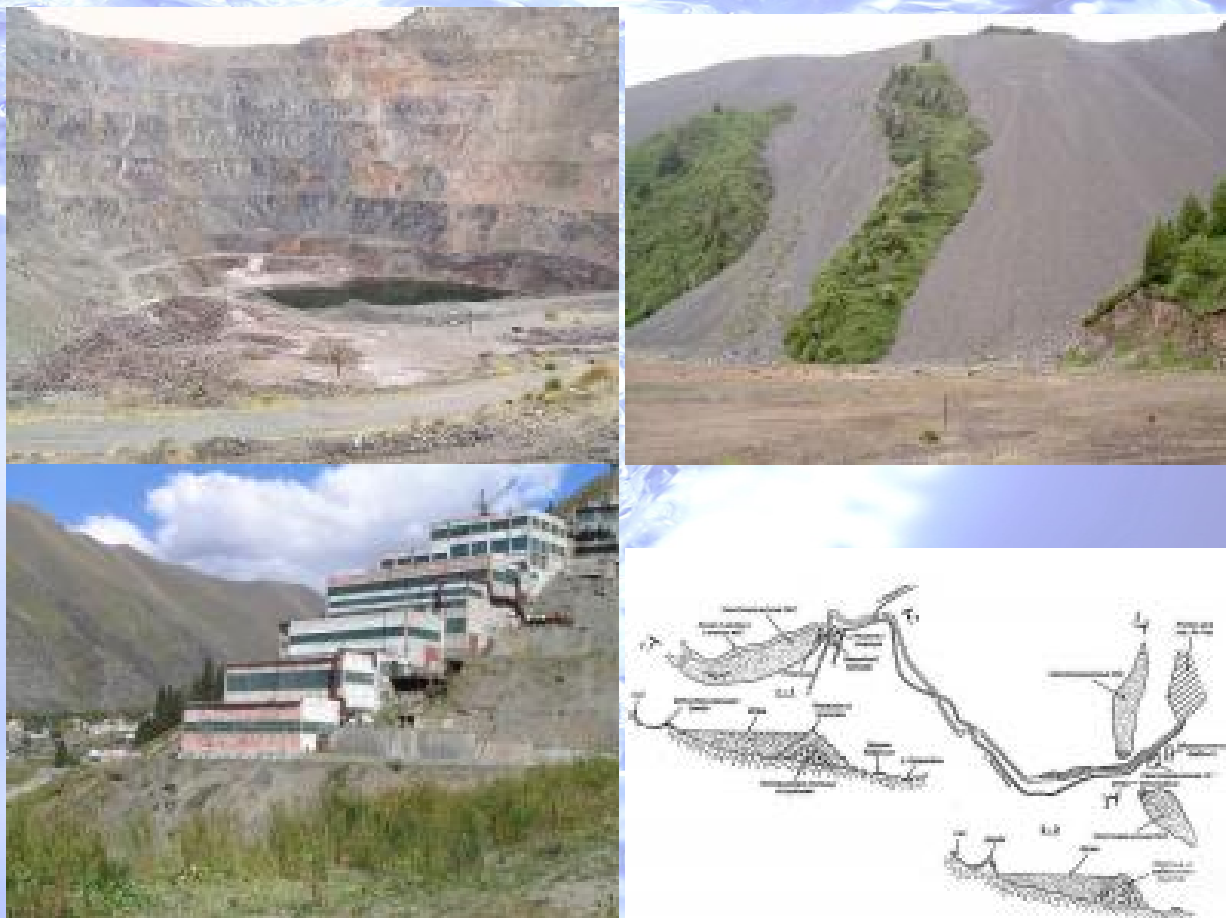
Ак-Тюз ...недалеко отсюда и с возможным трансграничным воздействием ...

- Примерно 4,7 млн. м³ отходов с токсичными металлами и радиоактивными веществами

- В декабре 1964 г. вследствие землетрясения, дождей и плохого управления произошел прорыв со сбросом 680 000 м³ радиоактивных отходов в долину реки Кичи-Кемин. Поток токсичной грязи прошел 40 км.
