# **УРОКИ, ИЗВЛЕЧЕННЫЕ ИЗ ПРОРЫВА ДАМБ ХВОСТОХРАНИЛИЩ В БАЯ- МАРЕ И БАЯ-БОРСА, РУМЫНИЯ, В 2000 Г.**

***ДР. ЗОЛТАН ТОРОК, ДОЦЕНТ;***

***ИССЛЕДОВАТЕЛЬСКИЙ ИНСТИТУТ УСТОЙЧИВОГО РАЗВИТИЯ И УПРАВЛЕНИЯ  
СТИХИЙНЫМИ БЕДСТВИЯМИ, УНИВЕРСИТЕТ БАБЕША-БОЙЯИ, РУМЫНИЯ***

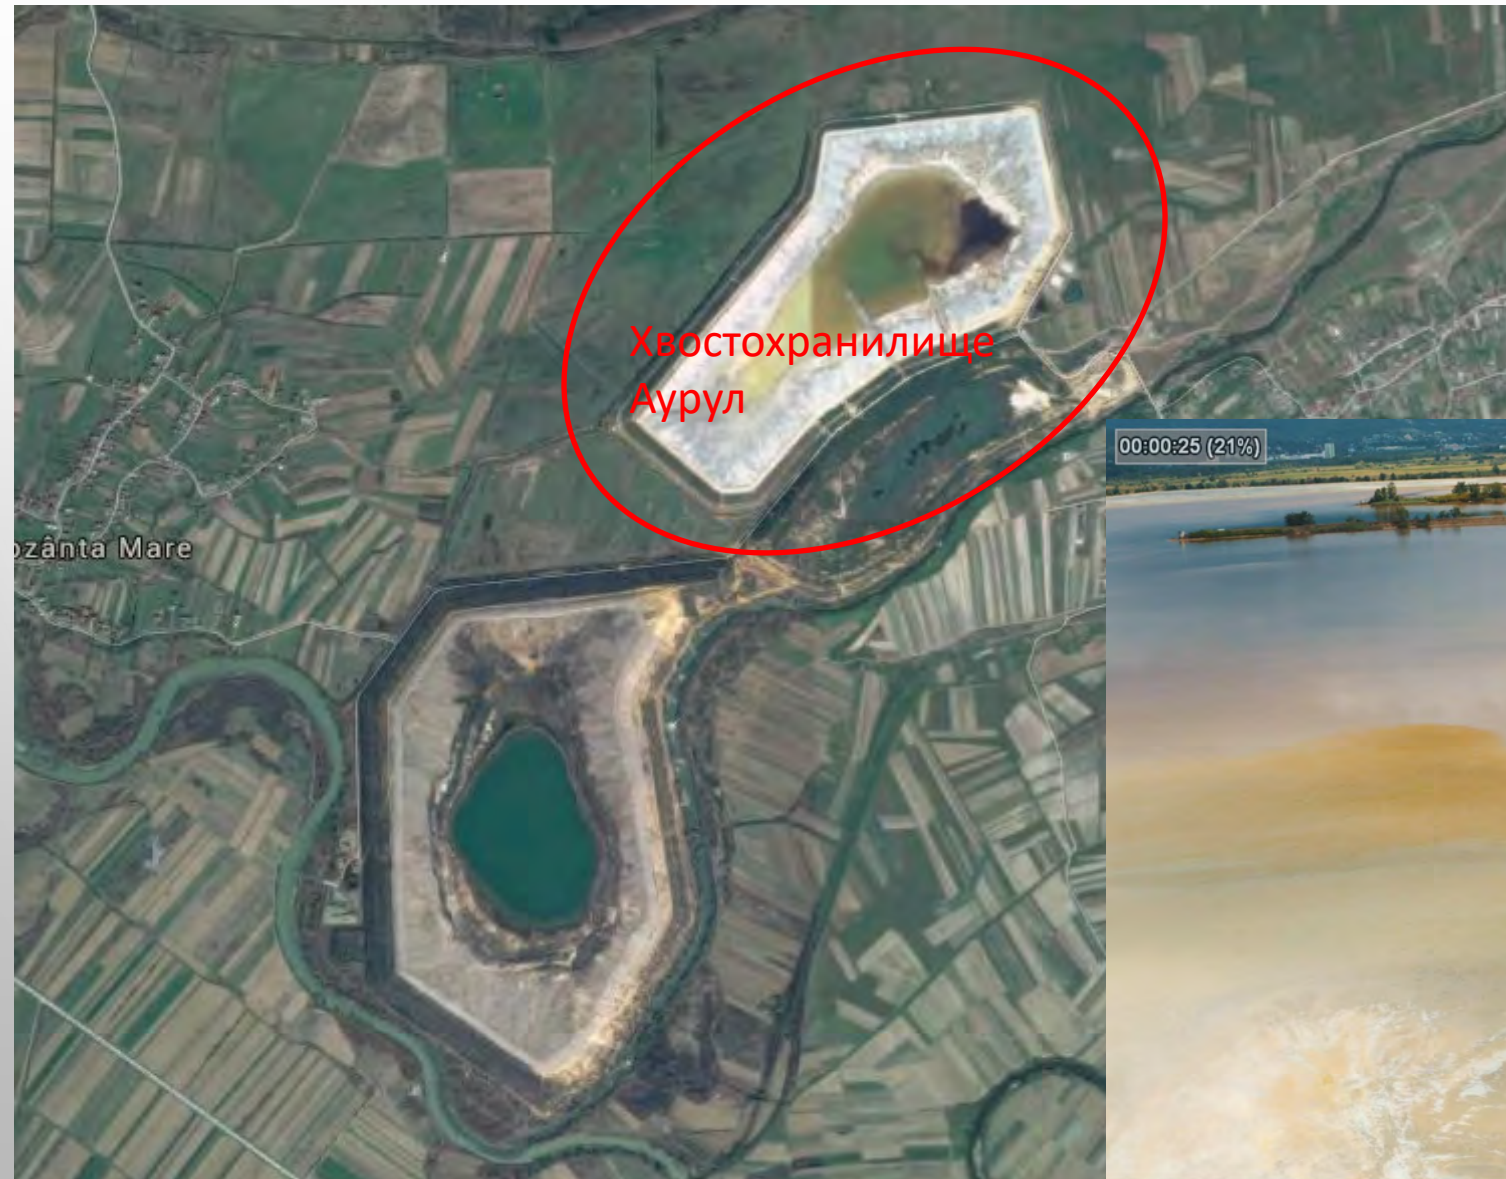
Рис. 3. Хвостохранилища Аурул и Бозанта Маре

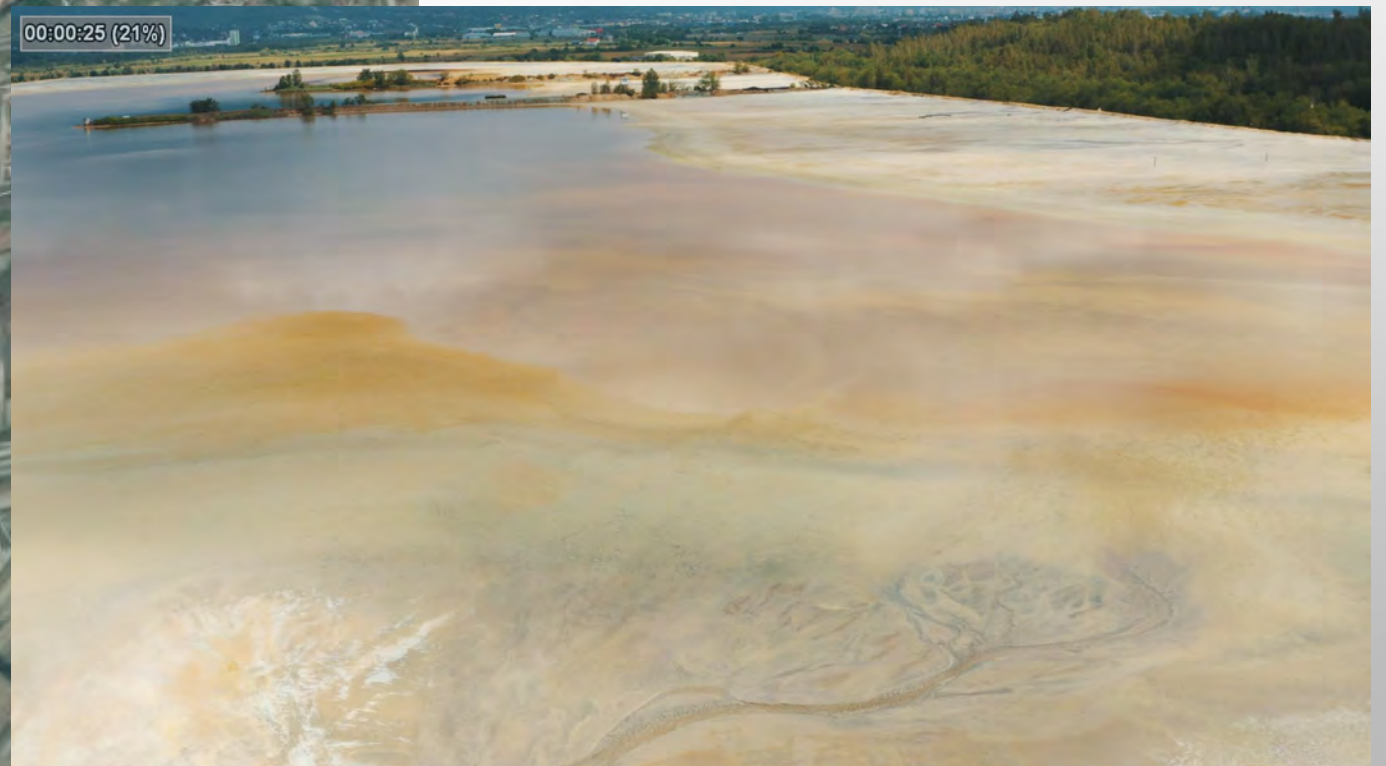
Рис. 4. Хвостохранилища Аурул в 2019 г.

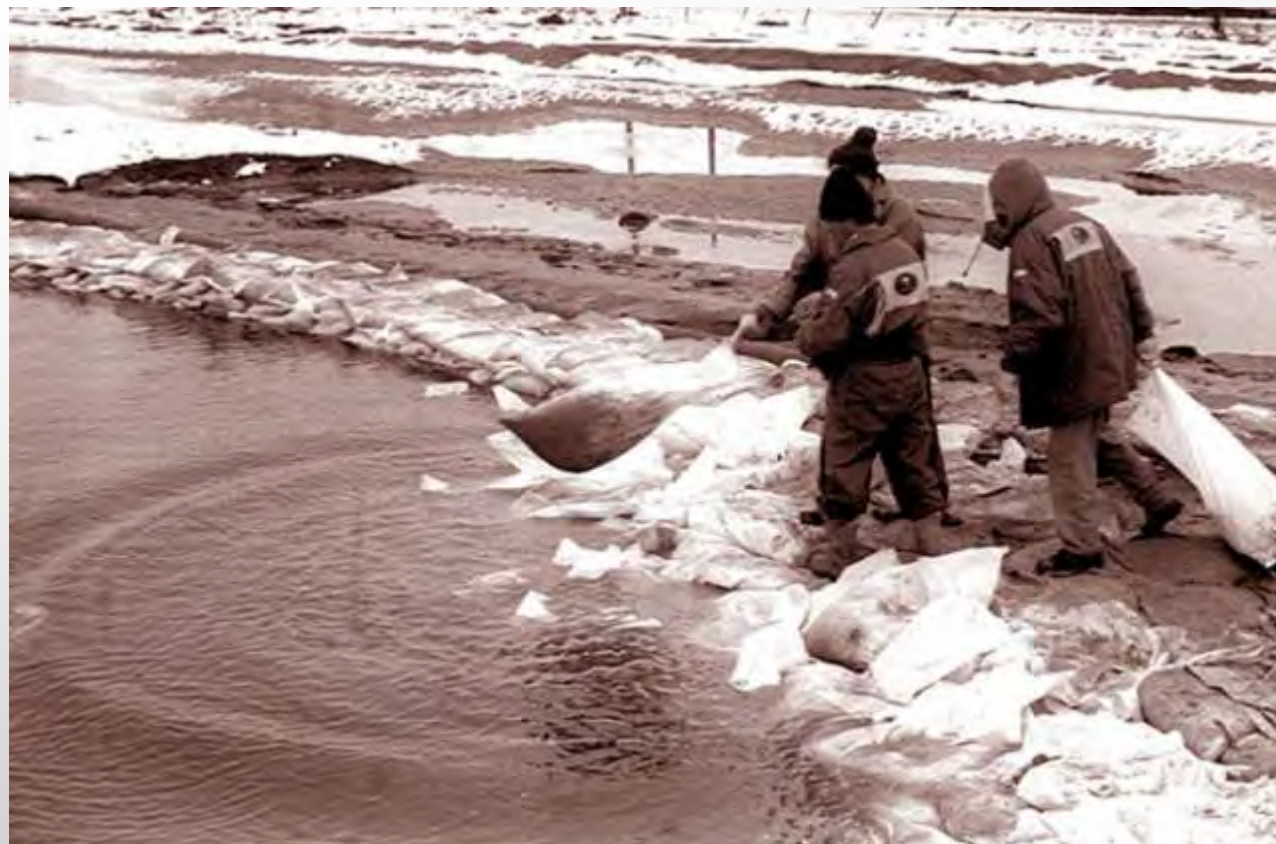
- РАЗРУШЕНИЕ ДАМБЫ ХВОСТОХРАНИЛИЩА АУРУЛ НА ЮГО-ВОСТОЧНОЙ СТОРОНЕ
- ПРОРЫВ ДЛИНОЙ 22,3 М И ГЛУБИНОЙ 2,5 М И РАЗЛИВ 100 000 КУБ. М ТОКСИЧНОЙ ВОДЫ И ШЛАМА, СОДЕРЖАЩЕГО ЦИАНИД И ТЯЖЕЛЫЕ МЕТАЛЛЫ (МЕДЬ, СВИНЕЦ, ЦИНК, ЖЕЛЕЗО, МАГНИЙ)
- ПОПЫТКИ ПЕРЕКРЫТЬ ПРОРЫВ С ПОМОЩЬЮ ПОЛИЭТИЛЕНОВЫХ ПАКЕТОВ, НАПОЛНЕННЫХ ИНЕРТНЫМ МАТЕРИАЛОМ ИЗ ХВОСТОХРАНИЛИЩА МЕДА

Рис. 5. Рабочие пытаются перекрыть прорыв мешками с песком (источник: Ecomagazin.ro)

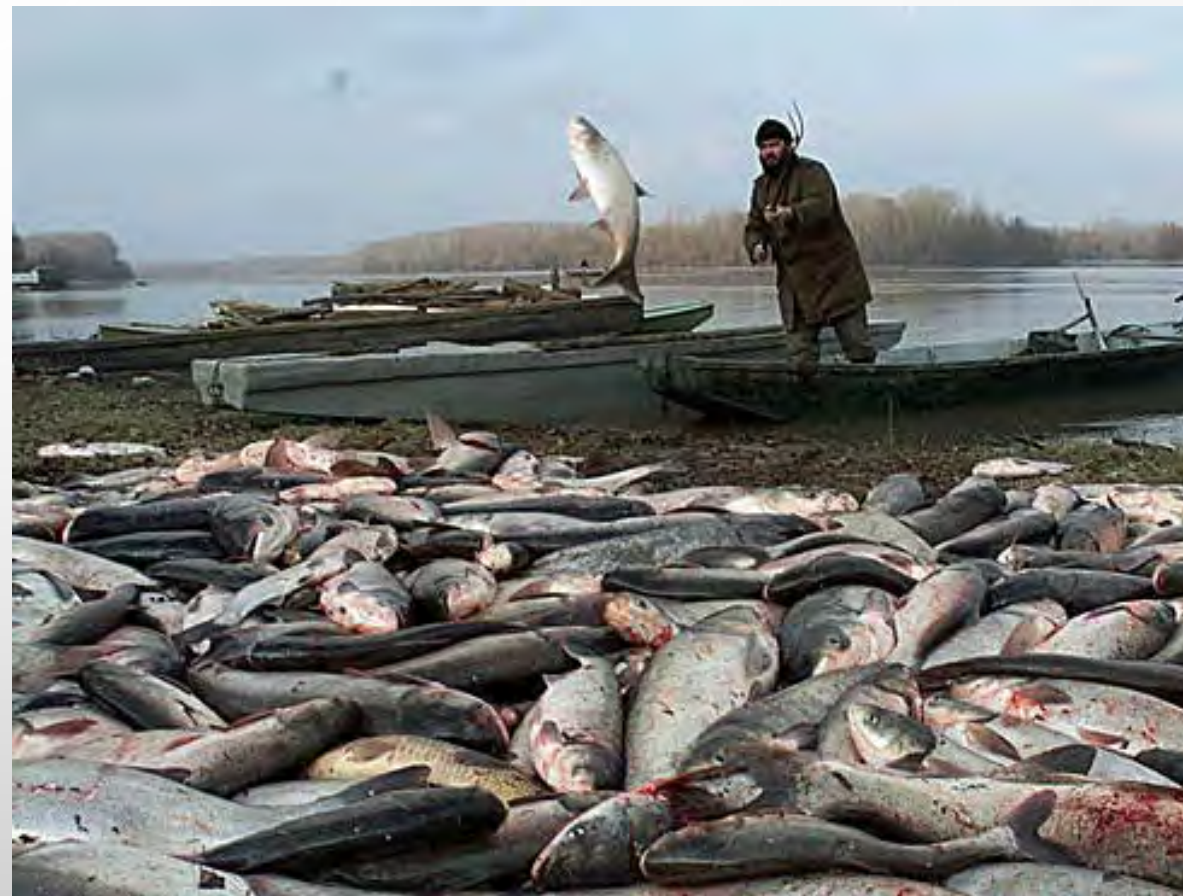
Рис. 6. Мертвая рыба в реке Тиса после катастрофы в Бая-Маре
