TÍTULO: INFORME PERICIAL SOBRE MODIFICACIÓN DE TRAZADO EN EL RÍO SAN FINS
REALIZADO POR: ANDRÉS EDREIRA ÁLVAREZ

PETICIONARIO: ASOCIACIÓN ECOLOXISTA VERDEGAIA NIF G 70060363

LOCALIZACIÓN: MINAS DE SAN FINS (LOUSAME)

FECHA: 10/10/2017

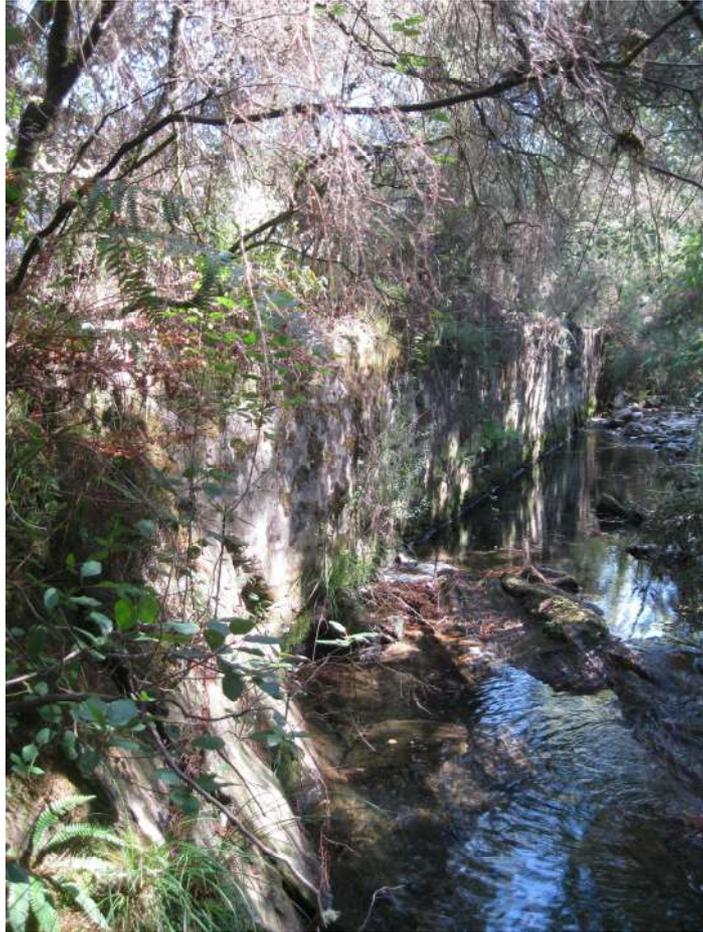
Imagen 1.

A continuación se alcanza por su límite E (a una distancia de 90 m desde el comienzo del trazado), un muro de mampostería levantado artificialmente de 9.8 m de largo, y que coincide con un cambio en la dirección del trazado del río que pasa de ser SO – NE a S – N, así como en la naturaleza de los materiales que definen el cauce del río, pasando a ser material rocoso considerablemente sano (**Imagen 1**).

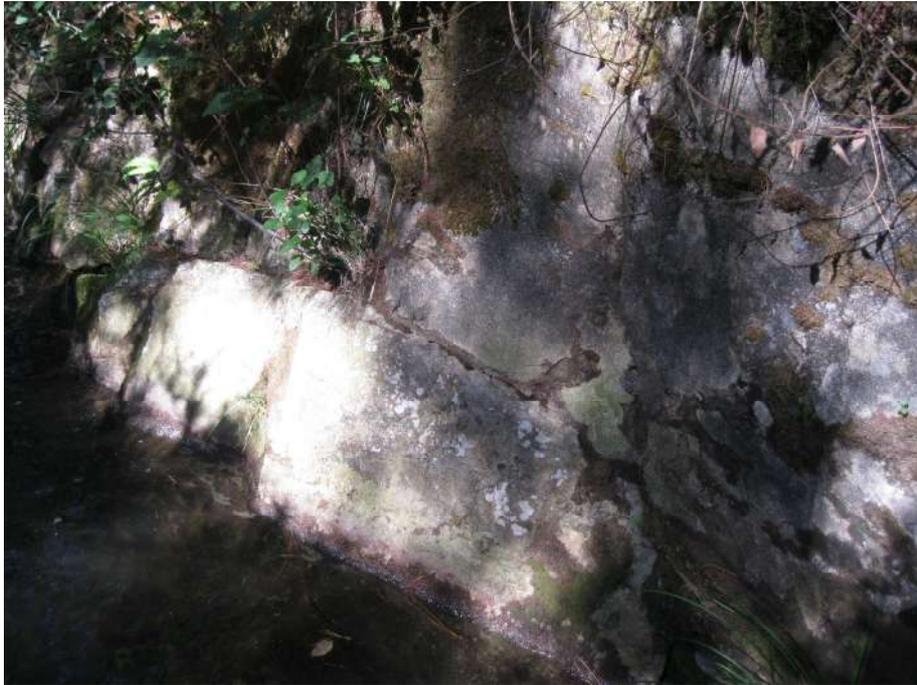
Imagen 2.

A partir de aquí el río discurre a lo largo de 38 m entre taludes de 3 – 4 m de altura en su ribera O y ligeramente de menor potencia en su ladera E. Los desmontes están formados por materiales metamórficos (esquisto, cuarcitas y paragneises según la cartografía obtenida en el IGME) considerablemente diaclasados y muy poco meteorizados (**Imagen 2**).

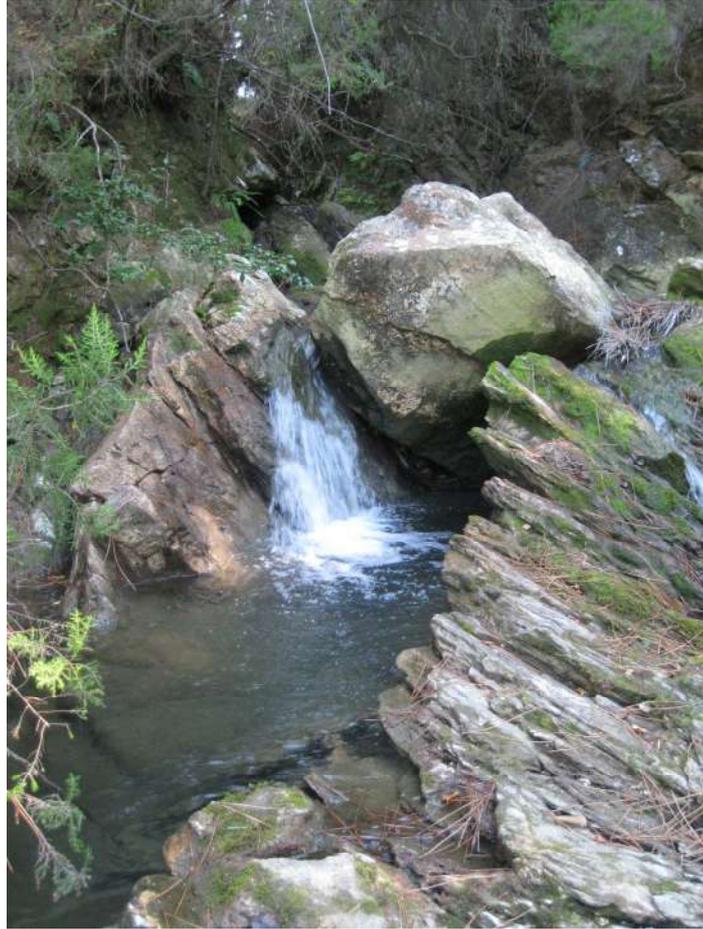
Imagen 3.

En el tramo final de la zona estudiada, el río alcanza un salto de agua de escasa potencia (**Imagen 3**) que limita con una zona más amplia, desencañonda y con gran cantidad de depósitos coluviales heterométricos y que coincide con la salida de aguas de la balsa de decantación de la mina. Aguas abajo, esta zona está limitada por una presa artificial de fábrica de hormigón. Esta presa se trata de la presa de colas a la que se refiere el Ingeniero de minas Manuel Peón Martínez en su memoria "Explotación de las Minas de Estaño y Wolfran de San Fins de 1940": "...en 1.928, se construye un muro-presa de 4 metros de altura, cerrando transversalmente una cañada y constituyendo un embalse de 4,200 metros cúbicos de capacidad, como complemento del sistema de clarificación y es donde se decantan las arenas que no fueron retenidas en los depósitos anteriores" (p. 33). (**Imagen 4**)

En cuanto a los materiales existentes río abajo, y que se encuentran pasado el salto de agua (**Imagen 3**), considerándose por lo tanto materiales pertenecientes al cauce natural del río, presentan un mismo buzamiento pero una meteorización mucho más evidente, como demuestran sus aristas redondeadas y la presencia de formaciones típicas de una erosión fluvial (**Imagen 20**).

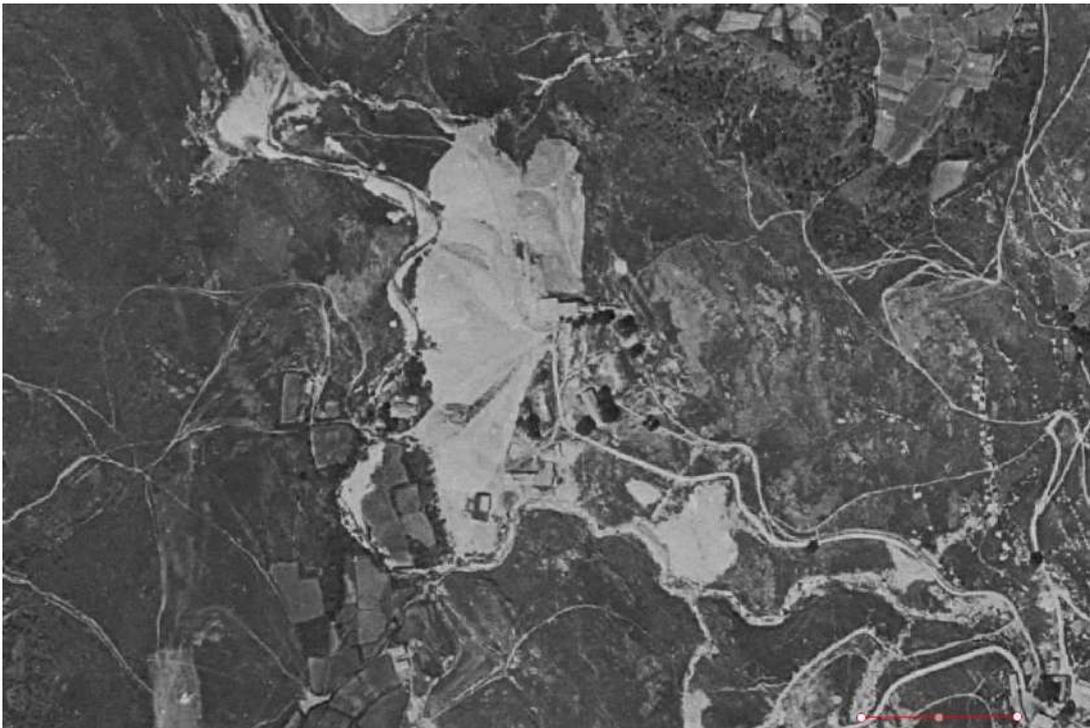
Imagen 5

1.- Ortofoto vuelo Americano 1946 – 1950 (**Imagen 5**).

b) Actuación 2 (relativa a la ortofoto del Vuelo Americano 1946 - 1950): el trazado del Río San Fins sufre una modificación inicial, de forma que aparece un meandro en el anterior trazado rectilíneo que desvía su cauce unos 30 metros (en la zona más afectada) hacia el O, volviendo hacia el E a la situación 1 aguas abajo (Planos 03 y 07 de los Anexos).

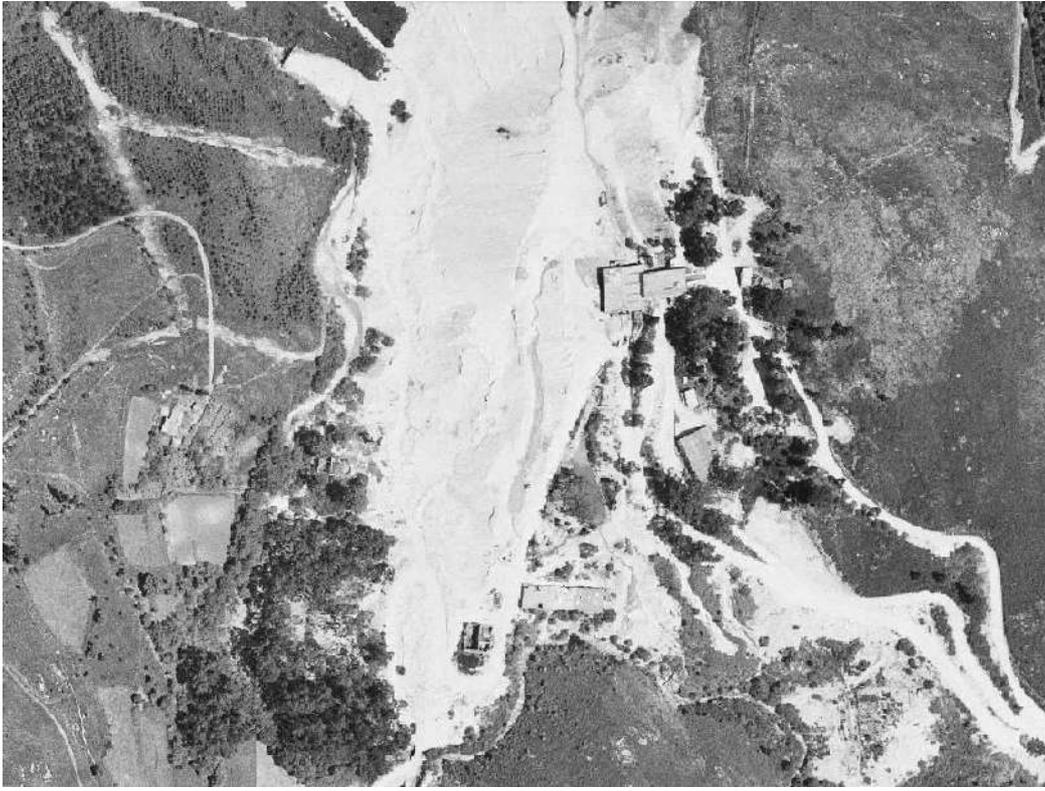
Imagen 6

2.- Ortofoto vuelo interministerial 1973 – 1986 (**Imagen 6**).

c) Actuación 3 (relativa a la ortofoto del Vuelo Interministerial 1973 – 1986 y posteriores): a partir del meandro anteriormente creado y en algún momento entre las fechas anteriores y las definidas en este punto, vuelve a aparecer otra modificación en el cauce que se corresponde con la aparición de un muro que se puede observar en dicha ortofoto y permanece en la actualidad. Esta modificación dirige el cauce hacia un canal definido por taludes de roca considerablemente sana y en donde el río se deriva de nuevo hacia el NO hasta acabar en un pequeño salto de agua que se mantiene en la actualidad (Planos 04, 05, 06 y 07).

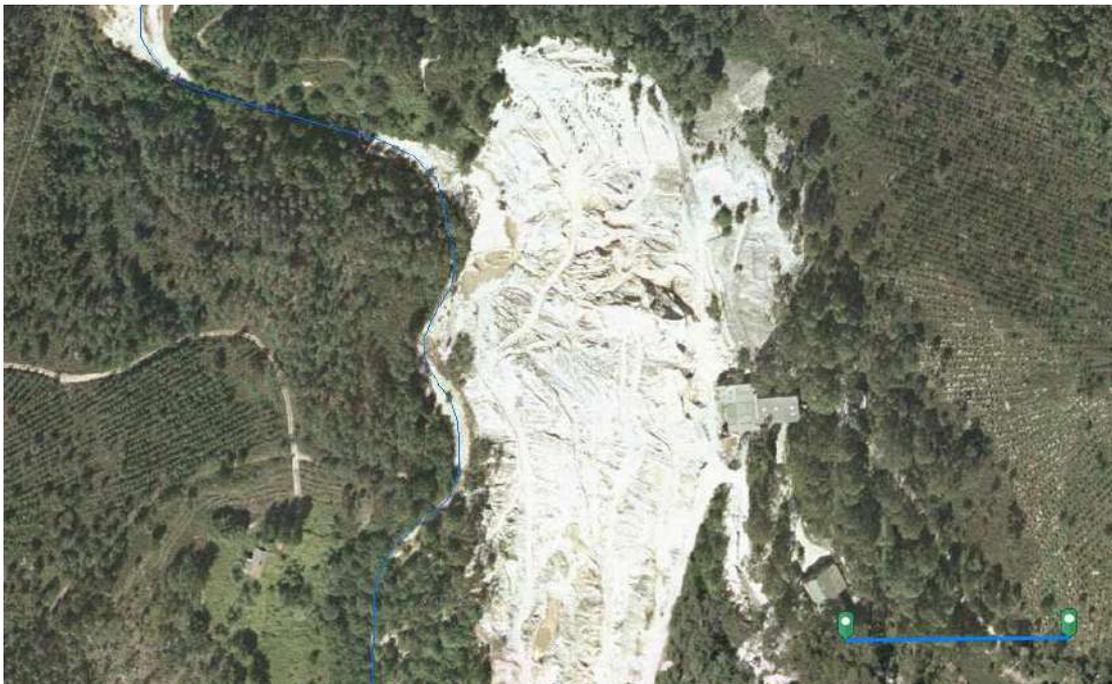
Imagen 7

3.- Ortofoto vuelo PNOA 2003 (**Imagen 7**).

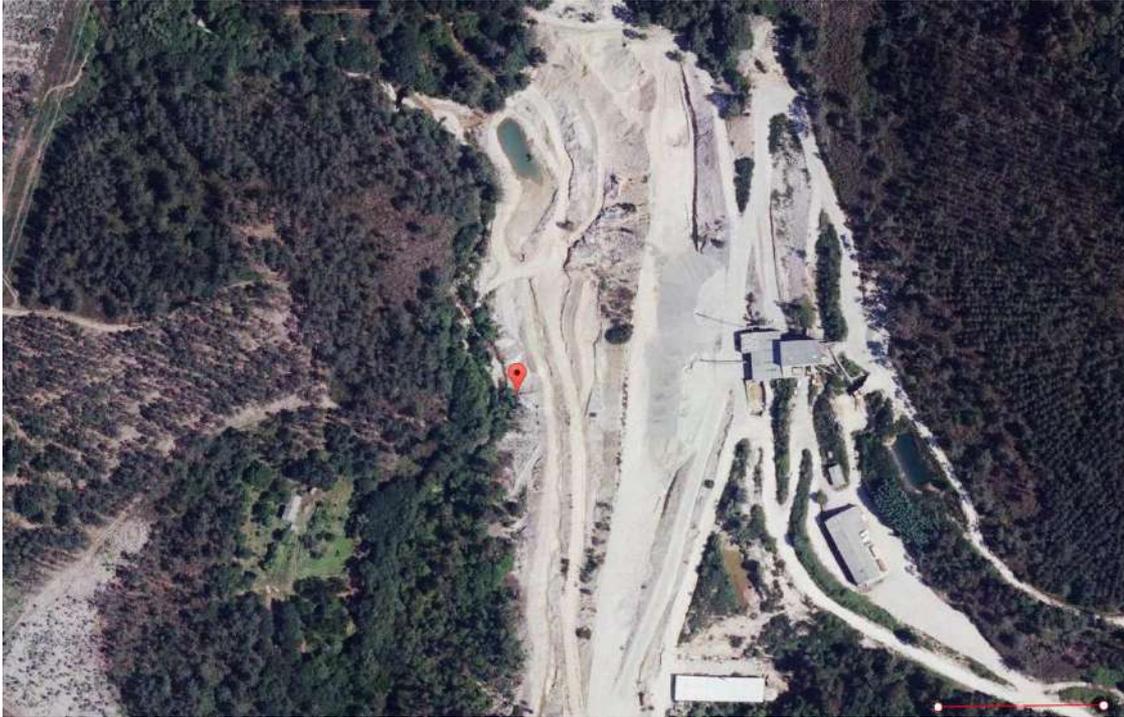
Imagen 8

4.- Ortofoto vuelo PNOA 2014 (**Imagen 8**).

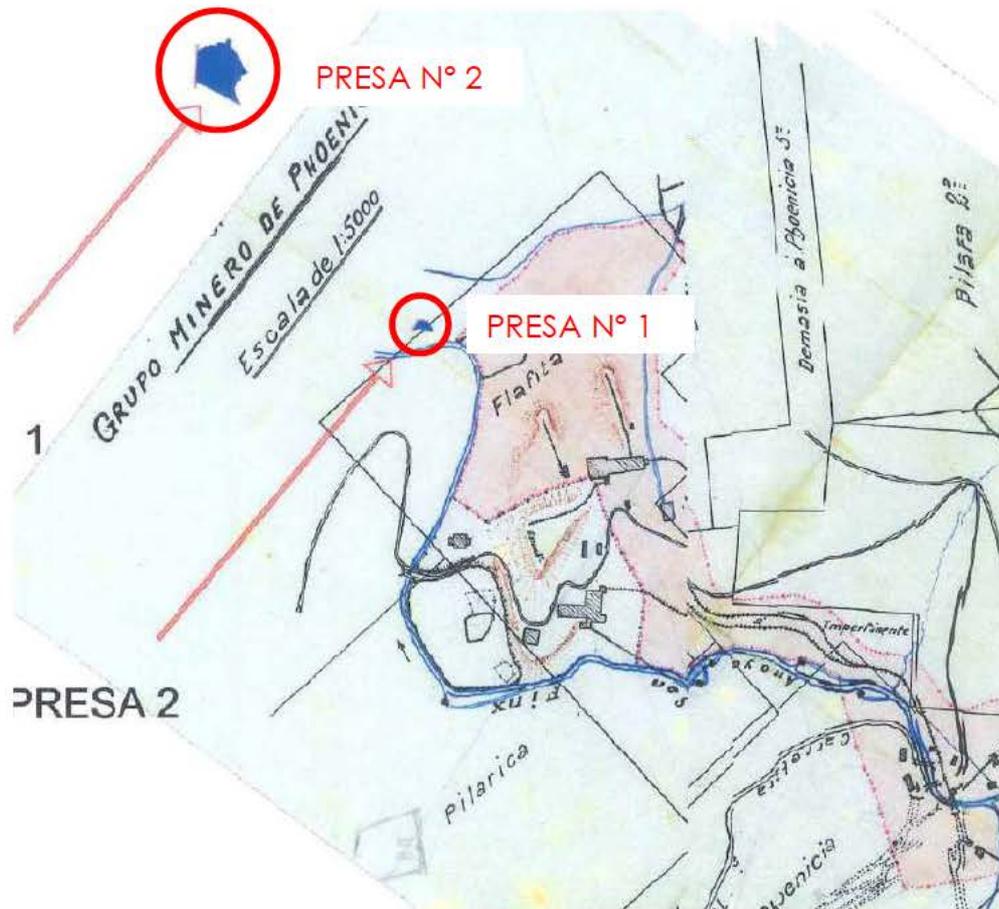
Imagen 9

b) Plano de la Mina de 1927 (**Imagen 9**) (que se corresponde con el posteriormente fechado en 1933).

Los Planos obtenidos del informe del Ingeniero Técnico Agrícola Pedro Zapata Roel (1927), se geolocalizaron y escalaron a partir del trabajo de ubicación de las presas objeto de dicho informe. Además, se utilizaron como referencia para confirmar otros puntos de control óptimos para el escalado de otra cartografía.

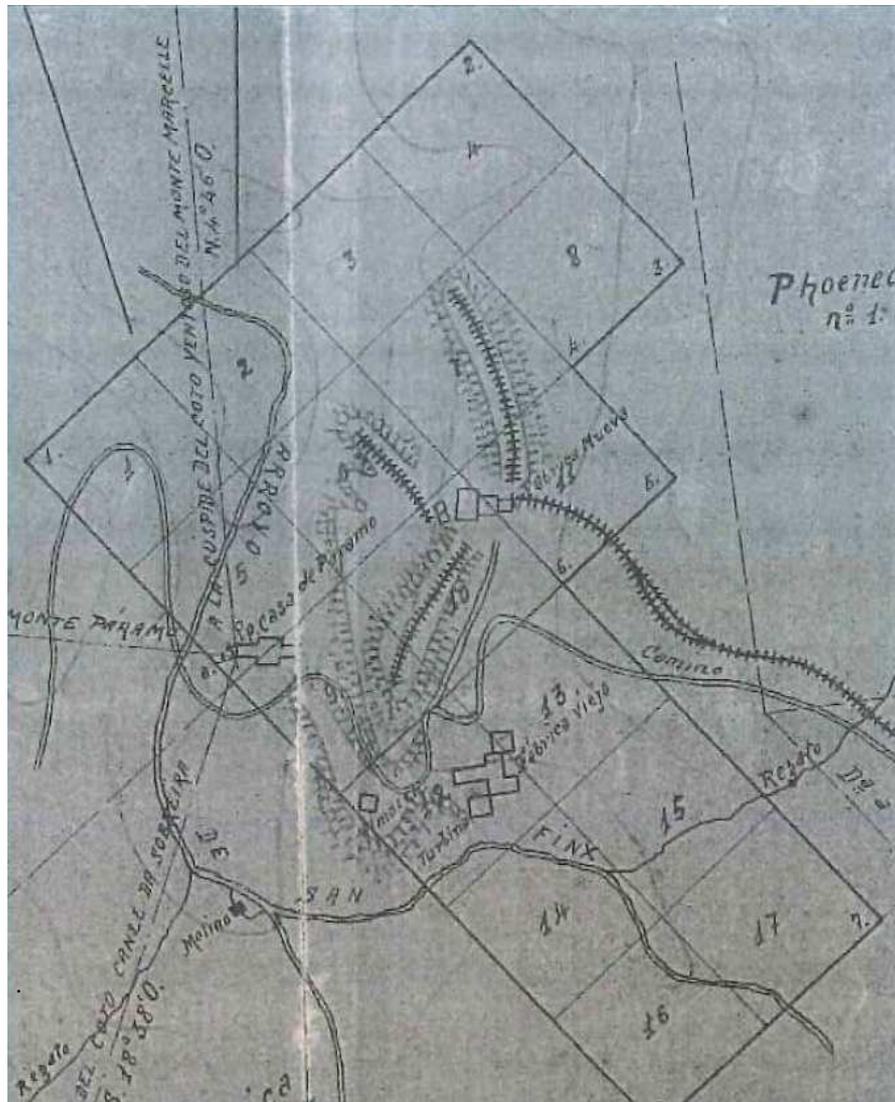
Imagen 10

b) Plano demarcación de la concesión Flafita N° 1461 de 1926 (**Imagen 10**).

Los Planos obtenidos del informe del Ingeniero de Minas D. Luis Acratilo Alonso Bugueiro(1926) se geolocalizaron a partir de las referencias obtenidas anteriormente y del punto de georreferencia estipulado en su informe y que se corresponde con la esquina de la casa denominada "Casa del Páramo". Para el escalado se utilizó como referencia la fachada NO de la parcela Flafita (que está perfectamente definida en los planos de 1926 y 1927).

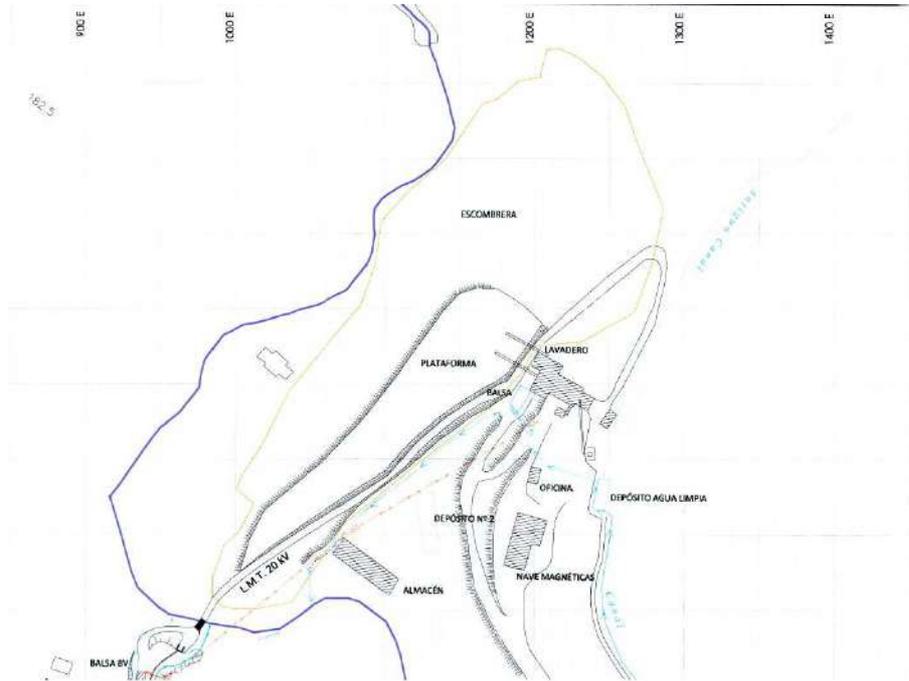
Imagen 11

a) Plano "Instalaciones. Circuito general de aguas" de febrero de 2010 firmado por el Ingeniero técnico de minas Joaquín Eulalio Ruiz Mora (**Imagen 11**).

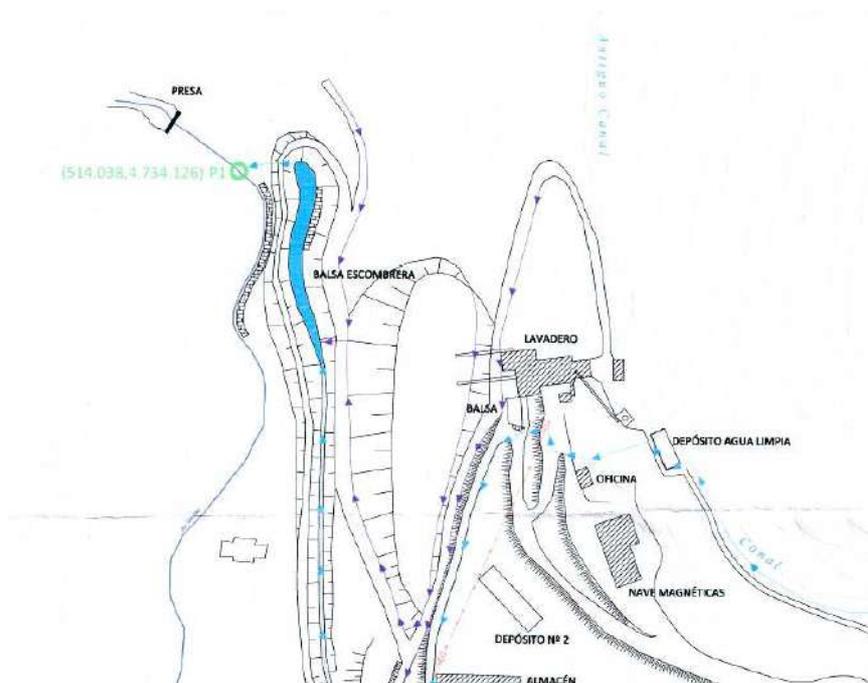
Imagen 12

b) Plano "Circuito general de aguas" de noviembre de 2011 firmado por el Ingeniero técnico de minas Joaquín Eulalio Ruiz Mora (Imagen 12).

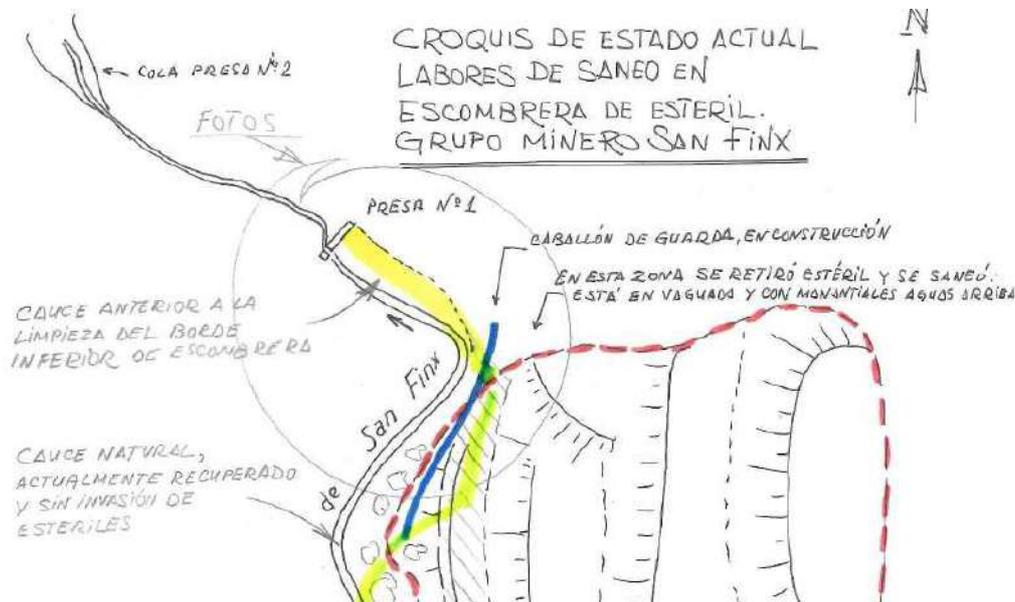
Imagen 13

4.- Croquis de estado actual labores de saneo de escombreras de estéril. Grupo Minero San Fins y fotografía anexa n.º 1, que acompañan nota interior firmada por el ingeniero de minas Julio de Miguel Rueda con fecha 14 de octubre de 1996 (**Imagen 13**).

Esta situación es revertida en algún momento en 1996 (según lo indicado en el oficio firmado por el ingeniero de minas Julio de Miguel Rueda con fecha de 14 de Octubre de 1996), momento en el que se retiran los materiales acumulados en el canal desvío, conforme explica la nota interior, con croquis (**Imagen 13**) y fotografías anexas (**Imagen 17**). Existe una discrepancia entre las dos notas laterales del croquis y lo propuesto en este informe, puesto que se describe el cauce natural como "cauce anterior a la limpieza del borde inferior de la escombrera" y el canal artificial como "cauce natural, actualmente recuperado y sin invasión de estériles".

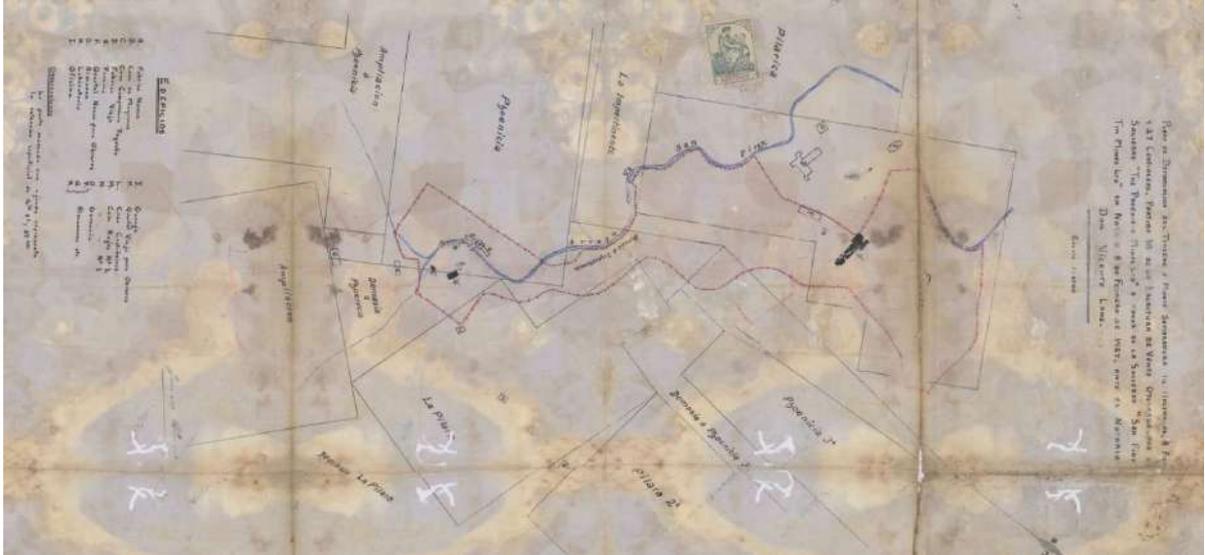
Imagen 14

georreferencia se utilizaron otros planos, como el Plano de 1933 firmado por Genaro Blanco (¿) (Imagen 14) o también el de 1933, similar al de 1927 de referencia (Imagen 15).

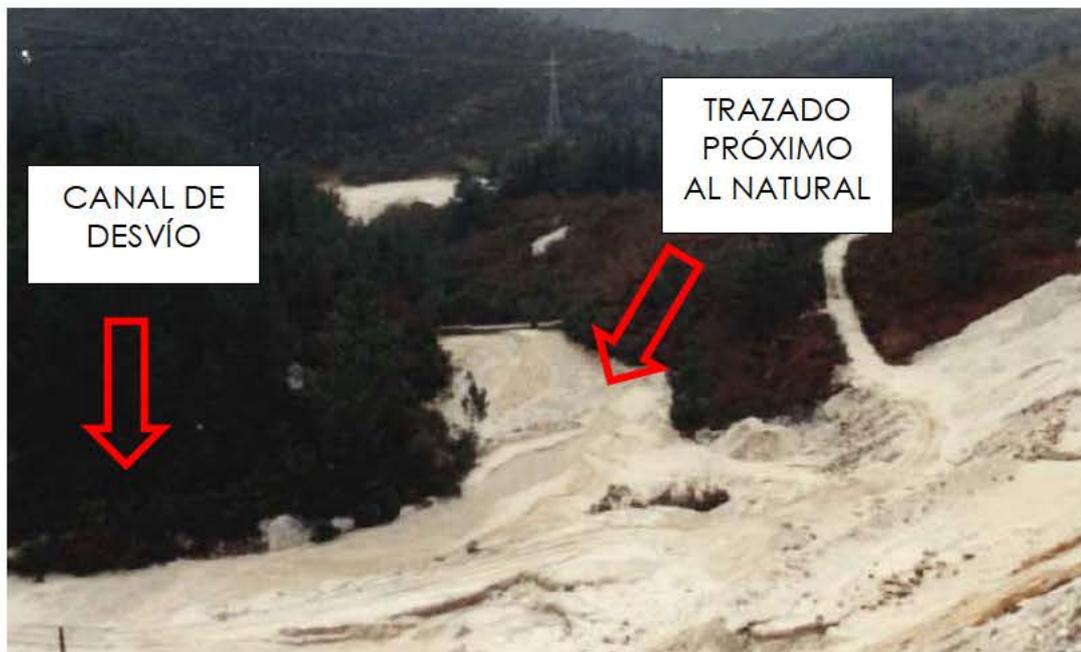
Imagen 16

d) Actuación 4. Con posterioridad a la Actuación 3, el canal de desvío se colmata con residuos de la escombrera, retornando el río a un trazado próximo al natural pero a una cota más elevada derivada de la presencia de los residuos acumulados (**Imagen16**).

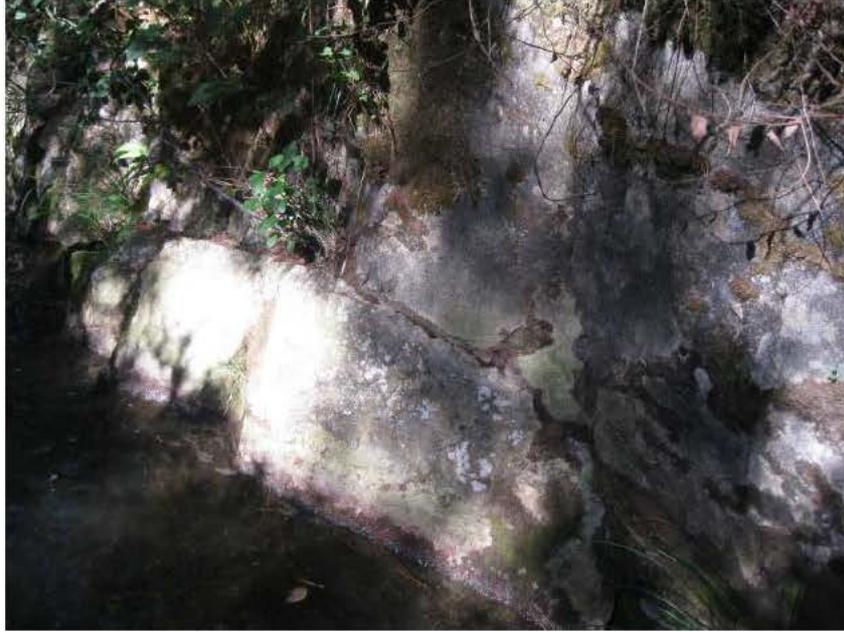
Imagen 18

e) Actuación 5: en función de una fotografía existente fechada en 2011 (aportada por los peticionarios) (**Imagen 18**), se puede observar como el cauce del río discurre nuevamente por su trazado natural debido a probables nuevas modificaciones (colmatación) en el canal de desvío. Es posible que esta situación ya se vea reflejada en la ortofoto del PNOA de 2003, por lo que esta actuación se comprendería entre las fechas propuestas para la Actuación 4 (1996) y el 2011. Por otro lado y en lo que a la construcción de las balsas se refiere, el 28 de septiembre de 2011 Augas de Galicia requiere a la empresa concesionaria planos de una "balsa de decantación final", que son enviados el 13 de diciembre de 2011 (Plano 1. Circuito general de aguas (**Imagen 12**)). Dicha balsa no aparece en la versión anterior del plano, con fecha de febrero de 2010 (**Imagen 11**), por lo que se presume fueron construidas a finales de 2011. Esta intervención debió implicar nuevamente la retirada de materiales acumulados en el canal artificial y la construcción de la referida balsa sobre el cauce natural original, situación que a día de hoy continúa inalterada.

A partir del muro de mampostería existente, el río discurre entre muros de roca metamórfica considerablemente sana (**Imagen 18**) y buzamiento de aproximadamente 70° en las dos laderas del río (**Imagen 19**) con potencias comprendidas entre los 2 y 3 m.

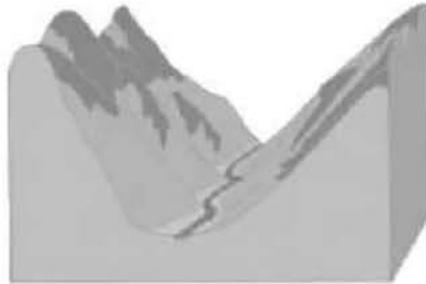
Imagen 16

Los valles de los ríos presentan unas características comunes y particulares, asociadas a la acción del agua sobre los materiales existentes en la corteza terrestre y que van modelando a su paso con el transcurrir de los años. Esta acción tiene como consecuencia la formación de valles denominados valles en V (**Imagen 21**) característicos de la erosión fluvial y que tienen (en condiciones de igualdad de materiales y pendientes) cierta simetría.

Perfil de un valle fluvial

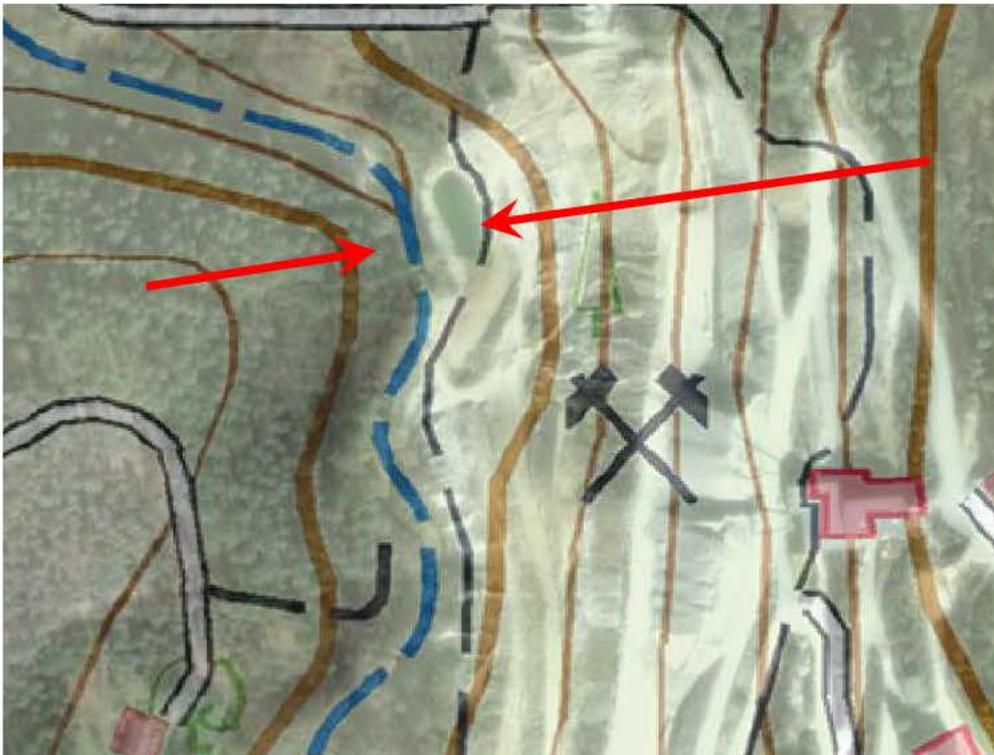
Imagen 17

Como puede observarse en la **Imagen 22**, obtenida del mapa topográfico del IGN, estas particularidades se cumplirían en el valle de la zona a estudio, correspondiéndose con un valle fluvial en V con el río como eje, con la particularidad en este caso de que la pendiente de la ladera O es menor que en la E.

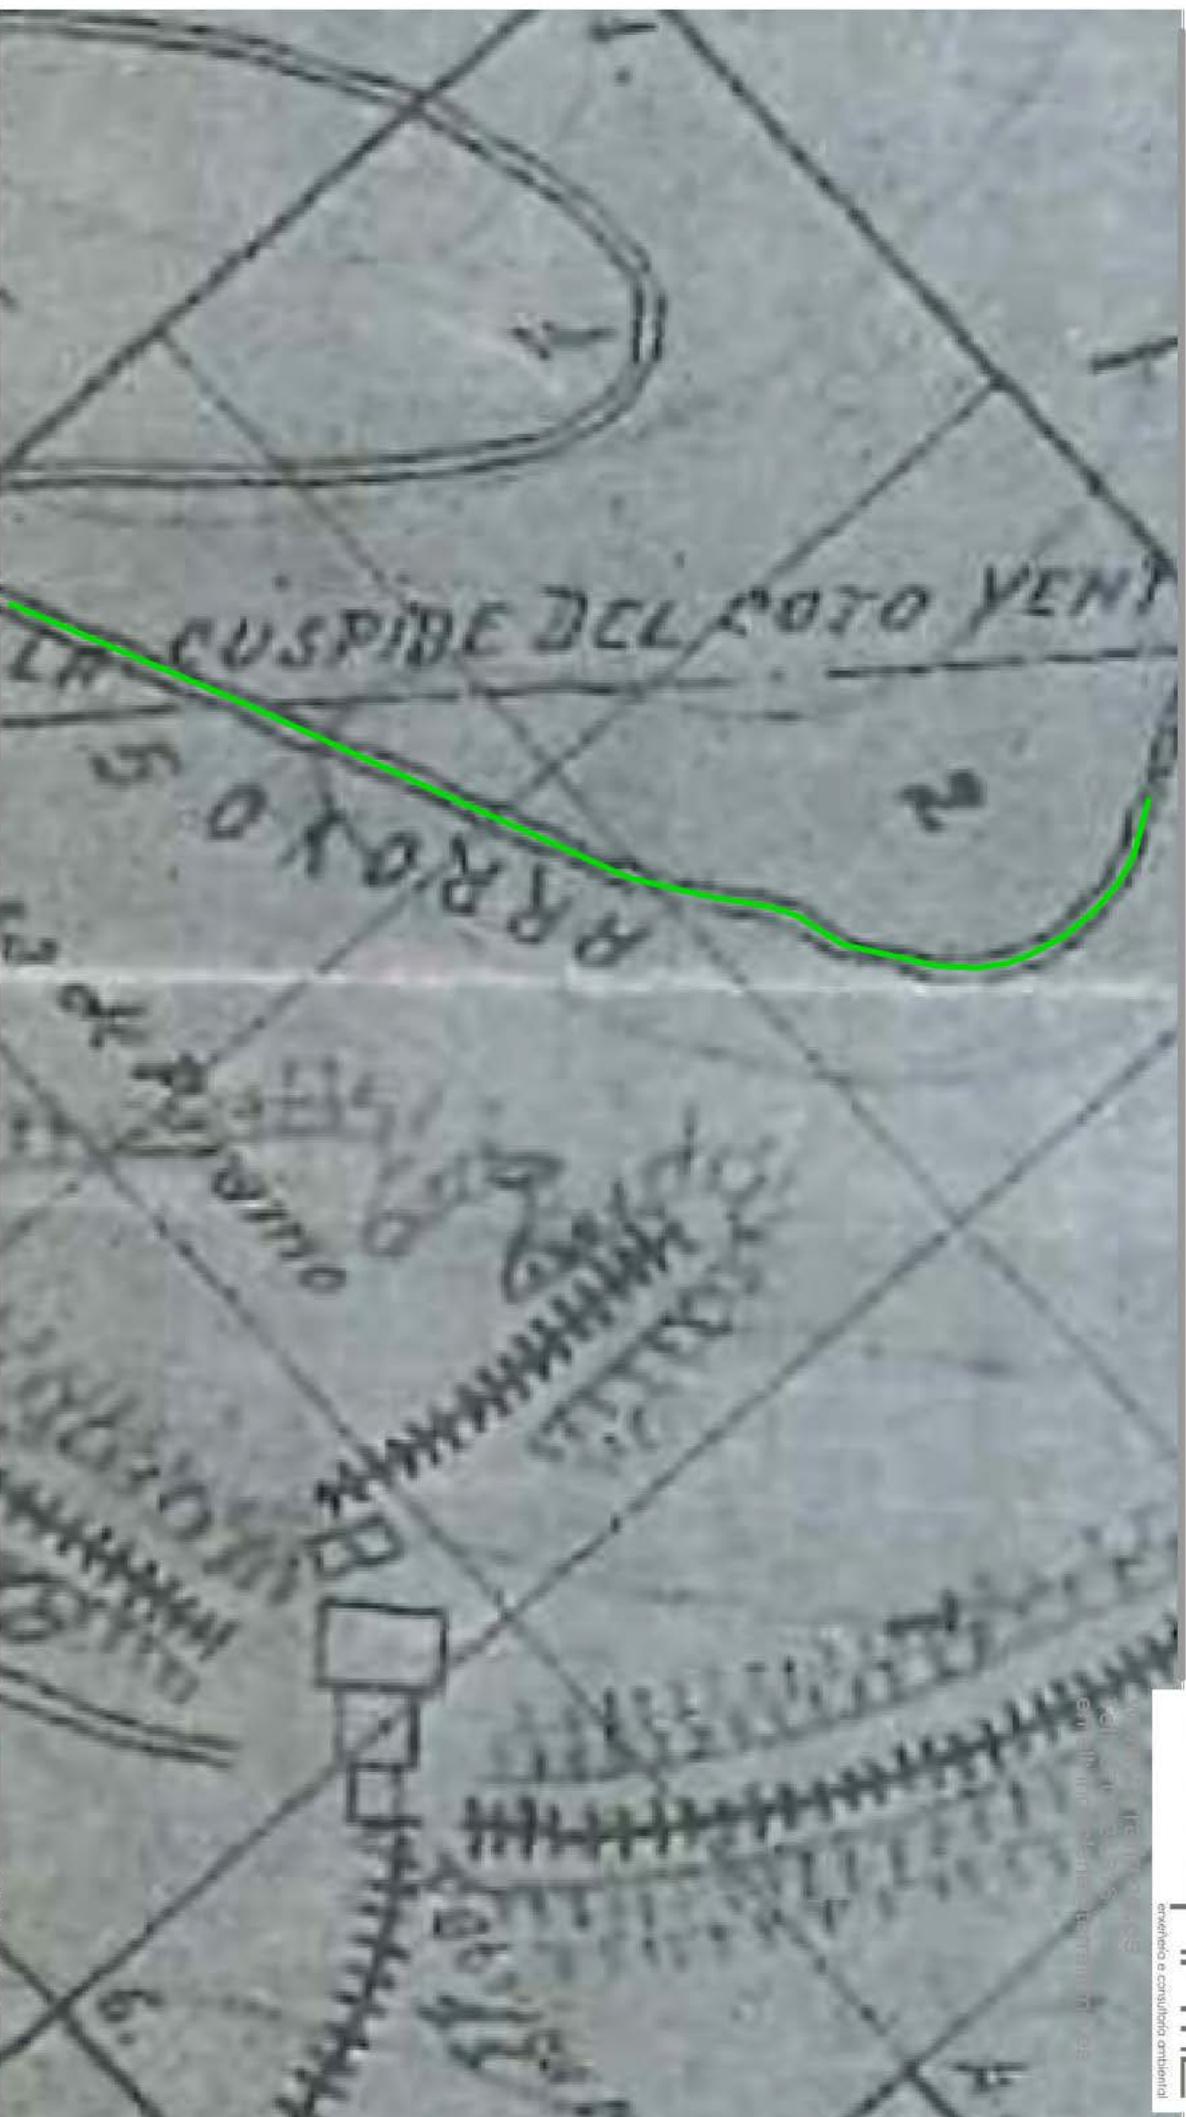
plano n° 01 .

plano referencia plano demarcación 1926 (según aparece en Informe de deslido de las concesiones de explotación que conforman el grupo mlnero san Fins realizado por el Ingeniero de Minas D. Luis Acrallio Alonso Buguelro con fecha de febrero de 2012

a) Situación 1 (relativa a la cartografía con fechas de 1926 y 1927): el trazado del Río San Fins en la zona a estudio tiene una orientación lineal S-N, girando hacia el O hacia la que en la actualidad es la Presa nº 1 anteriormente mencionada (Planos 01, 02 y 07 de los Anexos)

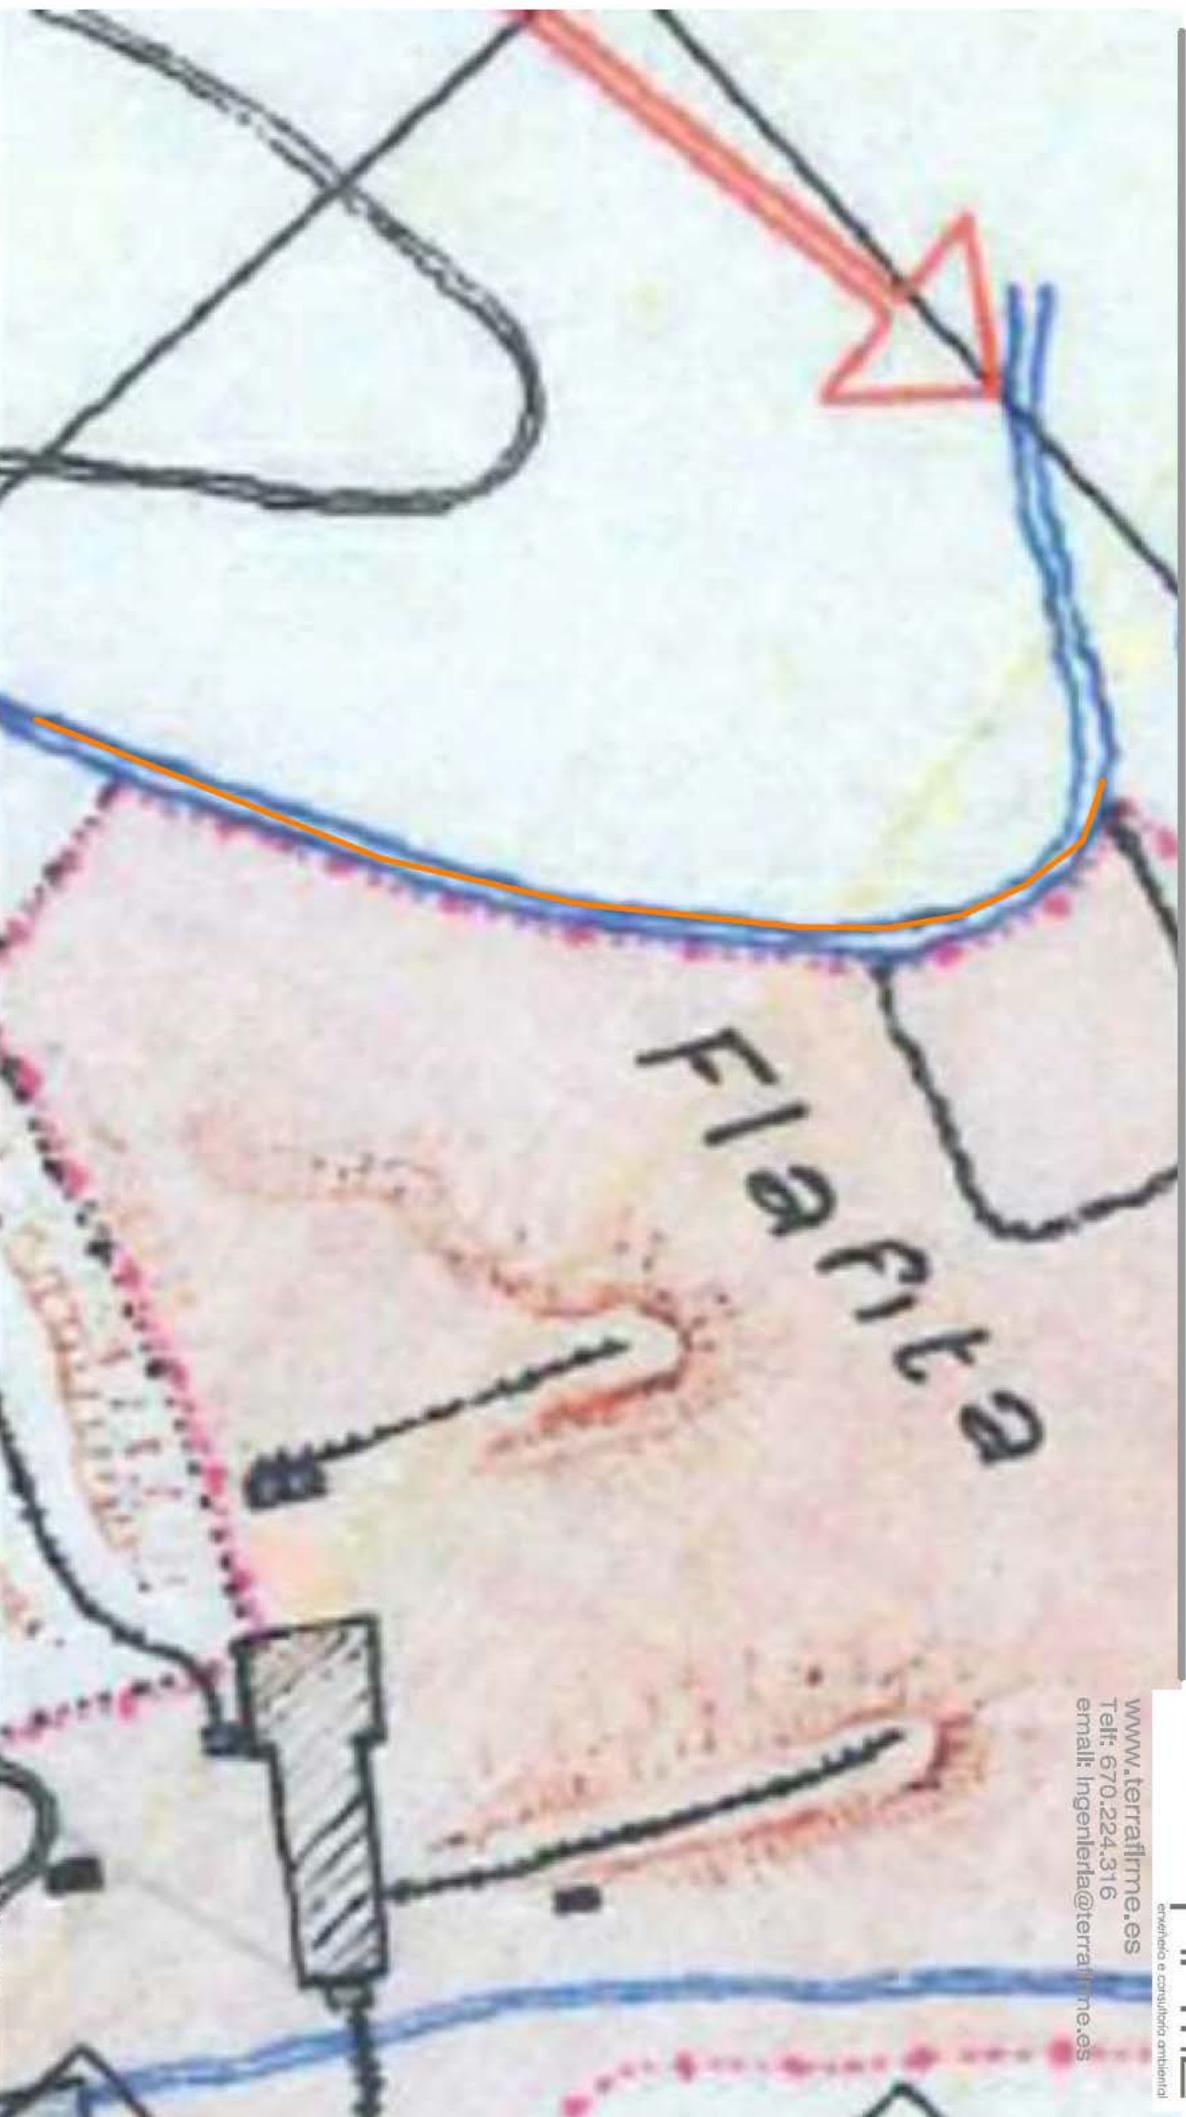
plano nº 02.

plano referencia plano de la mina de 1927 (según aparece en Informe pericial sobre la explotación minera Grupo Milnero San Fins realizado por el Ingeniero técnico agrícola Pedro Zapata Roel con fecha de abril de 2017

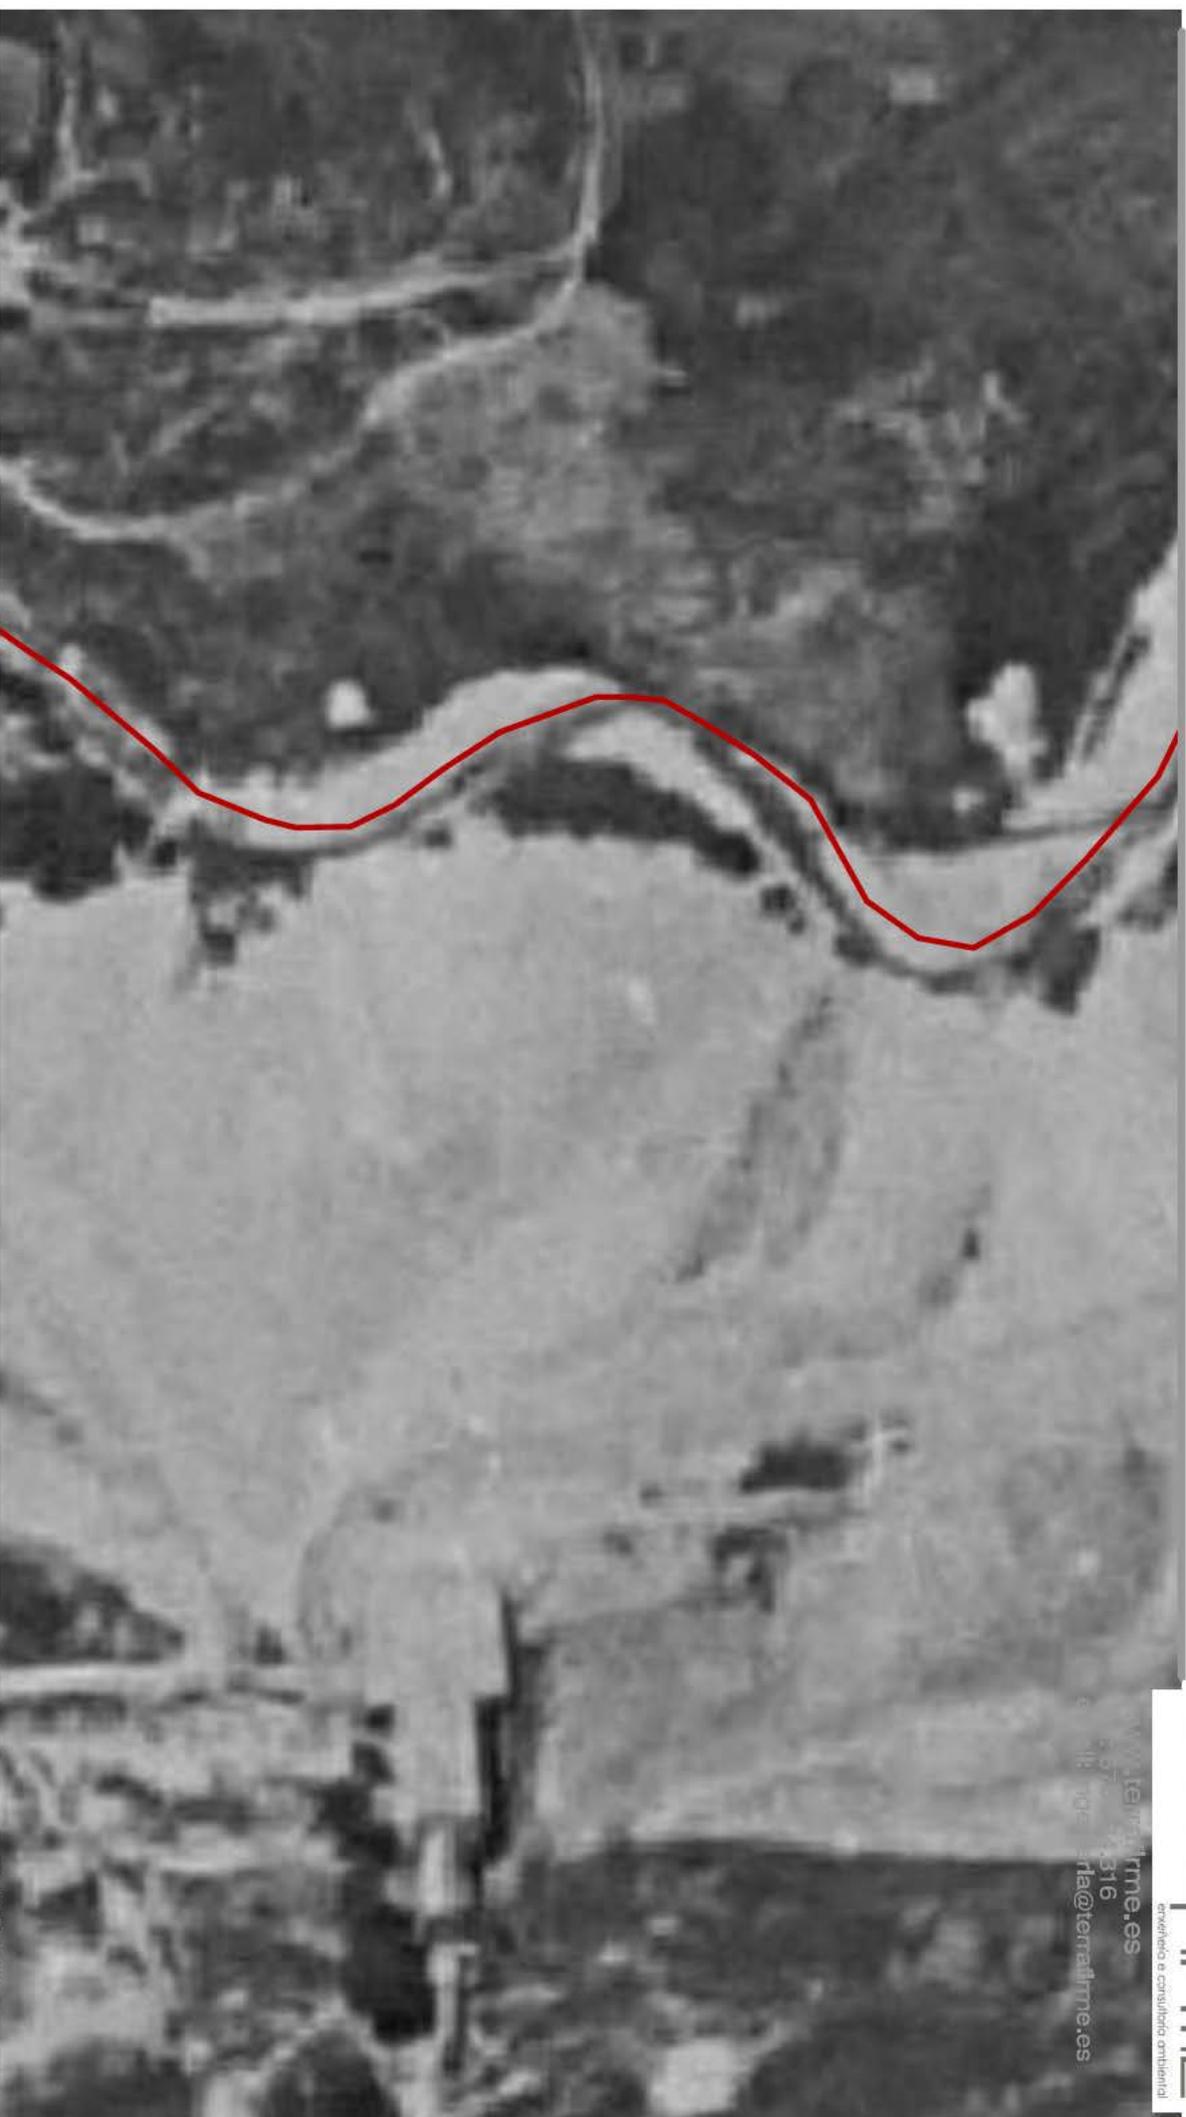
plano nº 03.

ortofoto referencia vuelo americano 1946 - 1950 (fototeca digital IGN, fecha de consulta 26/09/2017)
