TÍTULO: INFORME PERICIAL SOBRE MODIFICACIÓN DE TRAZADO EN EL RÍO SAN FINS
REALIZADO POR: ANDRÉS EDREIRA ÁLVAREZ

PETICIONARIO: ASOCIACIÓN ECOLOXISTA VERDEGAIA NIF G 70060363

LOCALIZACIÓN: MINAS DE SAN FINS (LOUSAME)

FECHA: 10/10/2017

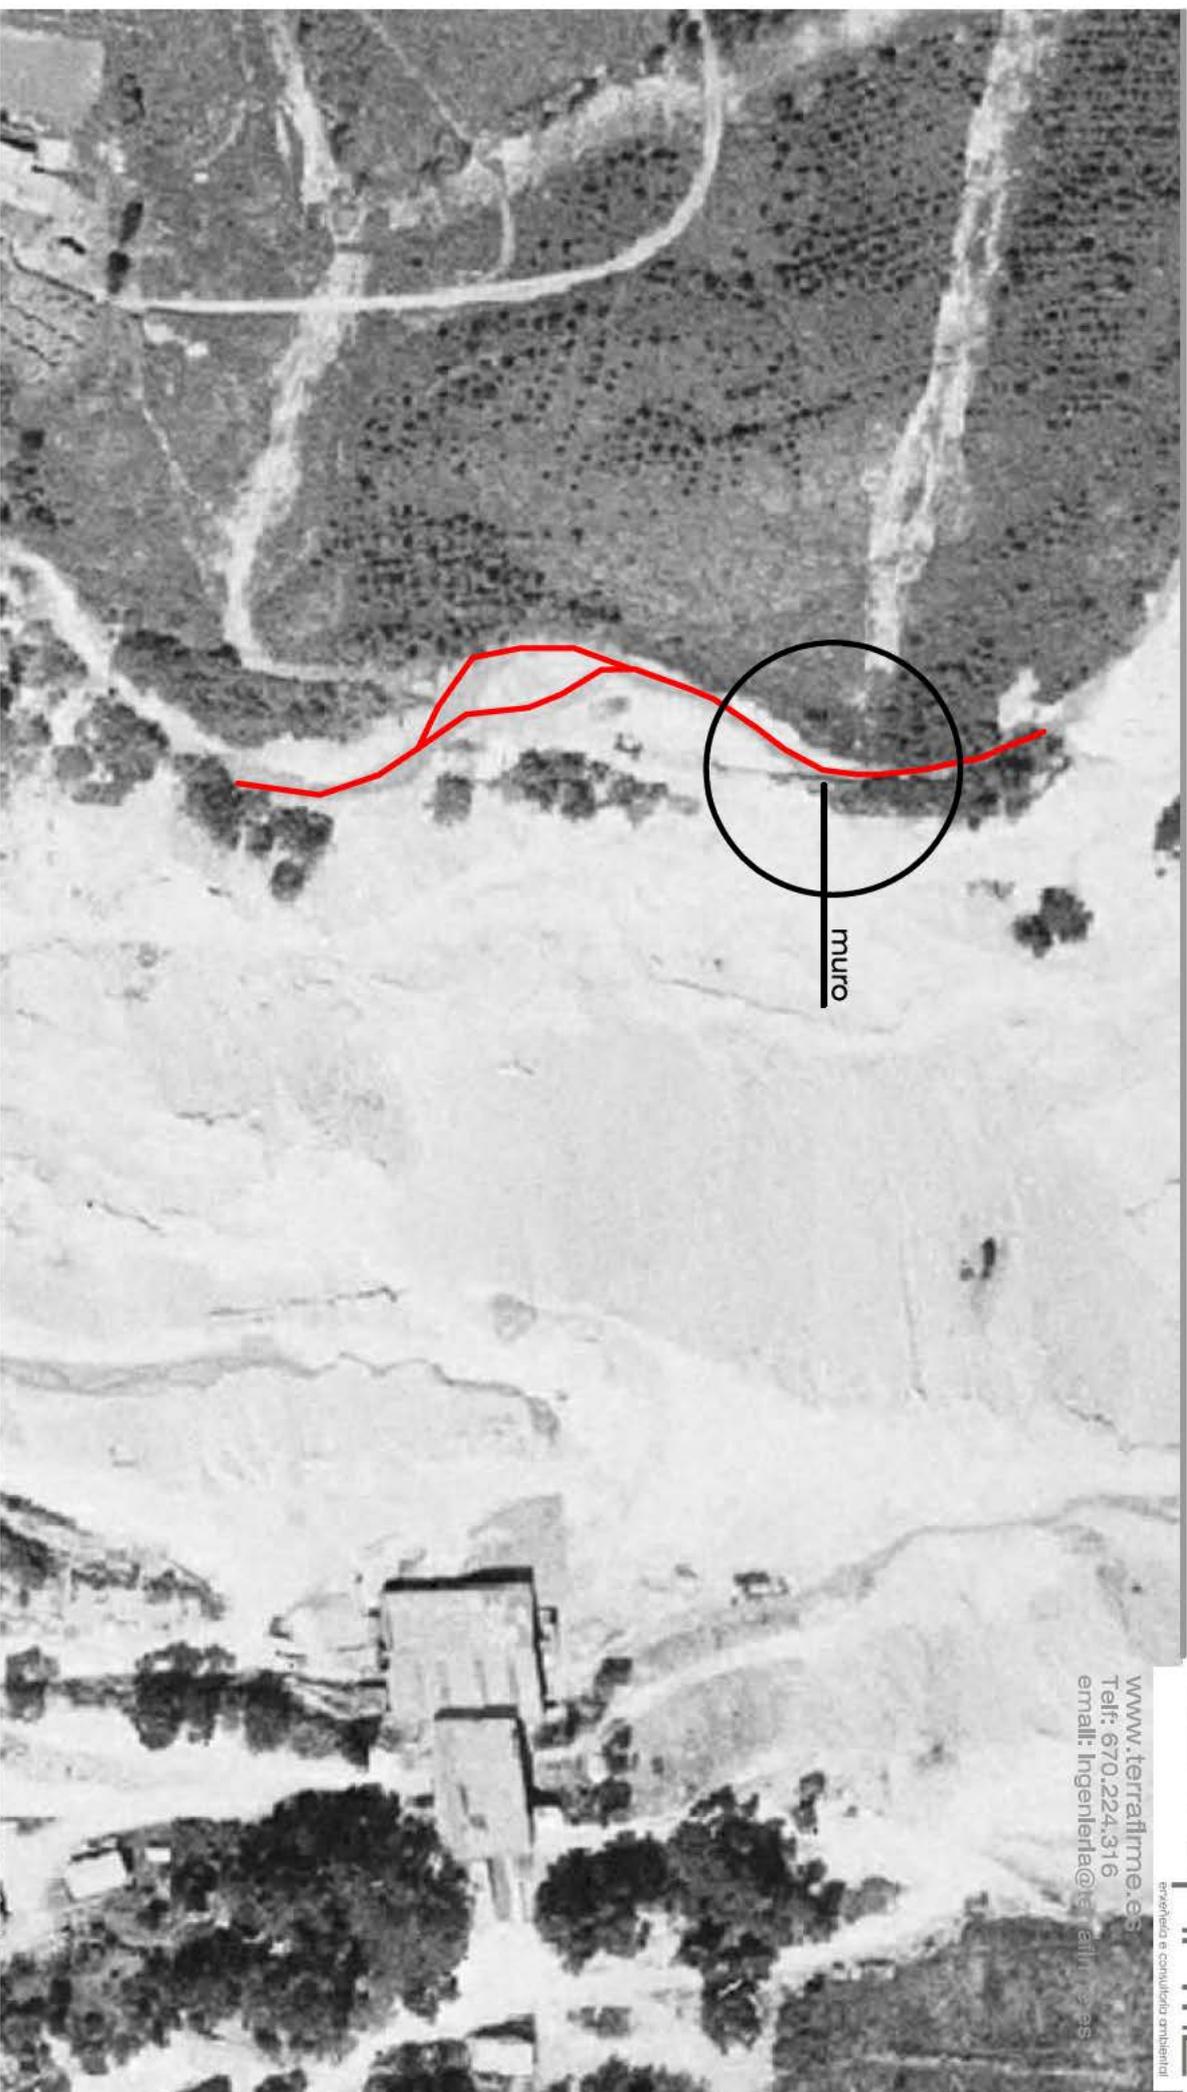
plano n.º 04.

ortofoto referencia vuelo Interministerial 1973 - 1986 (fototeca digital IGN, fecha de consulta 26/09/2017)

c) Actuación 3 (relativa a la ortofoto del Vuelo Interministerial 1973 – 1986 y posteriores): a partir del meandro anteriormente creado y en algún momento entre las fechas anteriores y las definidas en este punto, vuelve a aparecer otra modificación en el cauce que se corresponde con la aparición de un muro que se puede observar en dicha ortofoto y permanece en la actualidad. Esta modificación dirige el cauce hacia un canal definido por taludes de roca considerablemente sana y en donde el río se deriva de nuevo hacia el NO hasta acabar en un pequeño salto de agua que se mantiene en la actualidad (Planos 04, 05, 06 y 07).

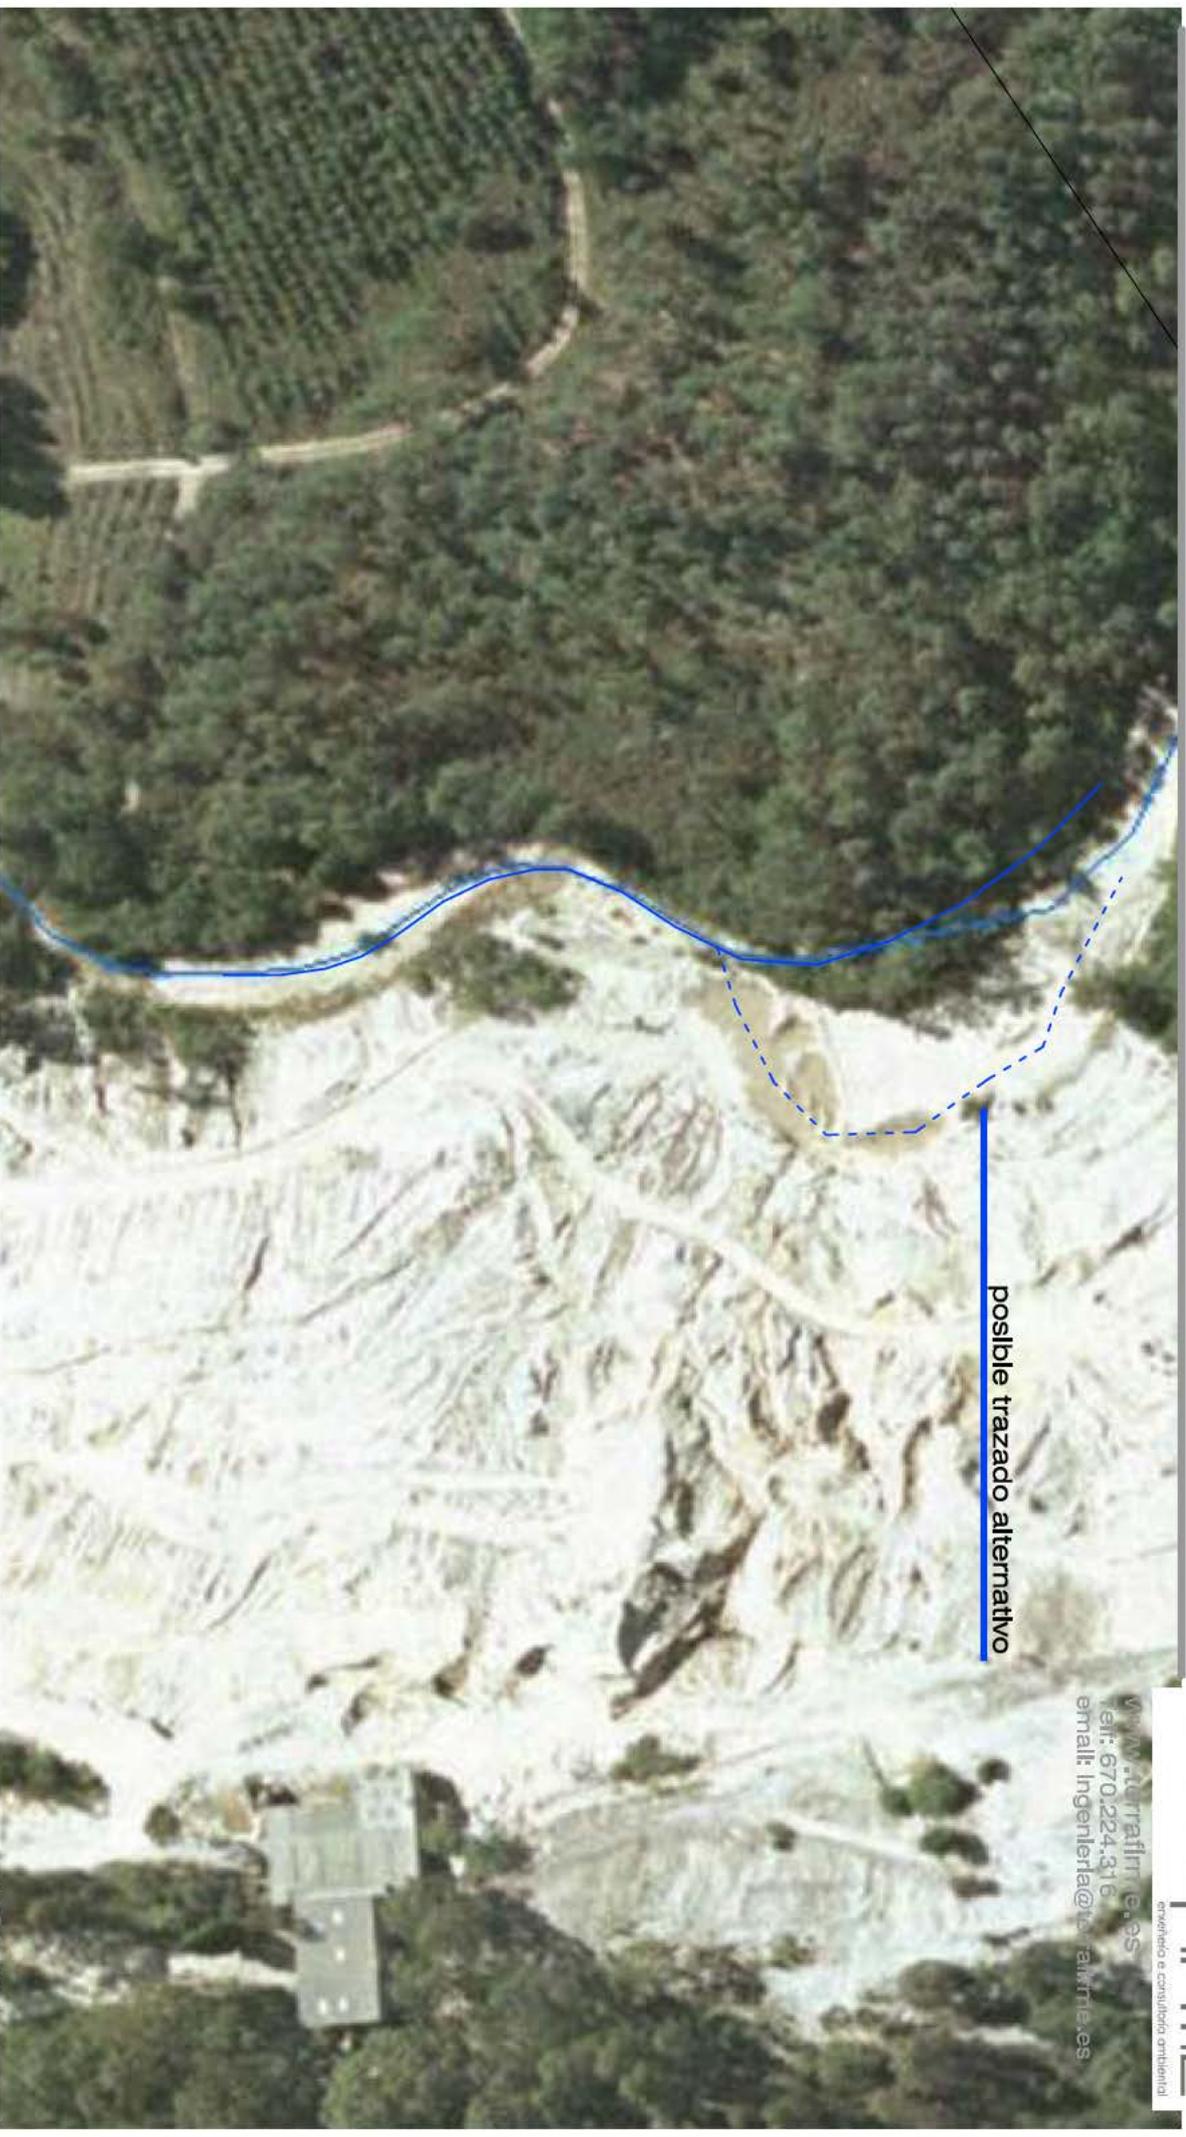
plano n° 05.

ortofoto referencia vuelo PNOA 2003 (fototeca digital IGN, fecha de consulta 26/09/2017)

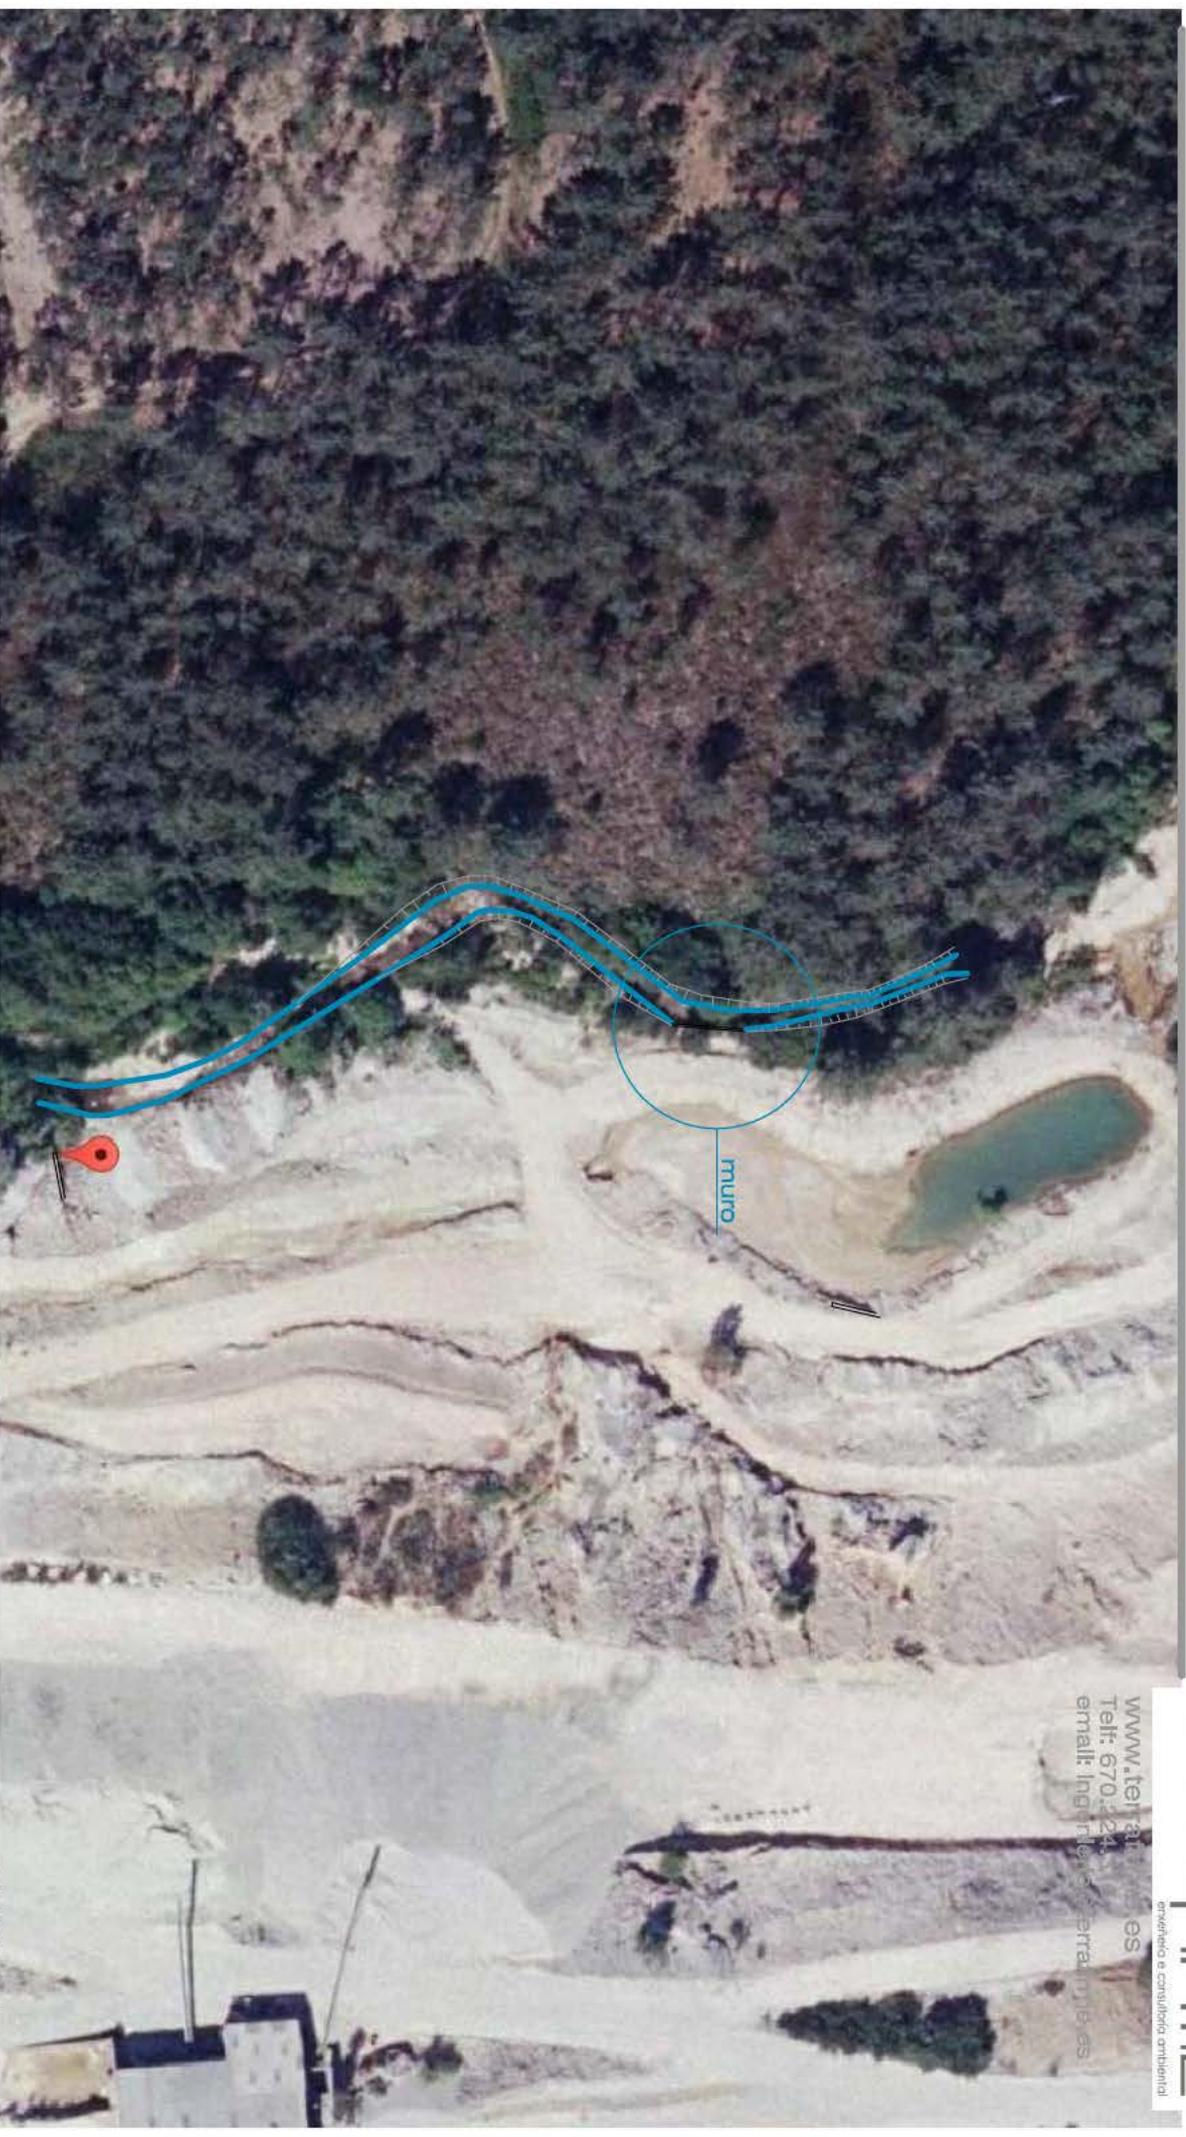
plano n.º 06.

trazado actual según levantamiento topográfico sobre ortofoto 2014

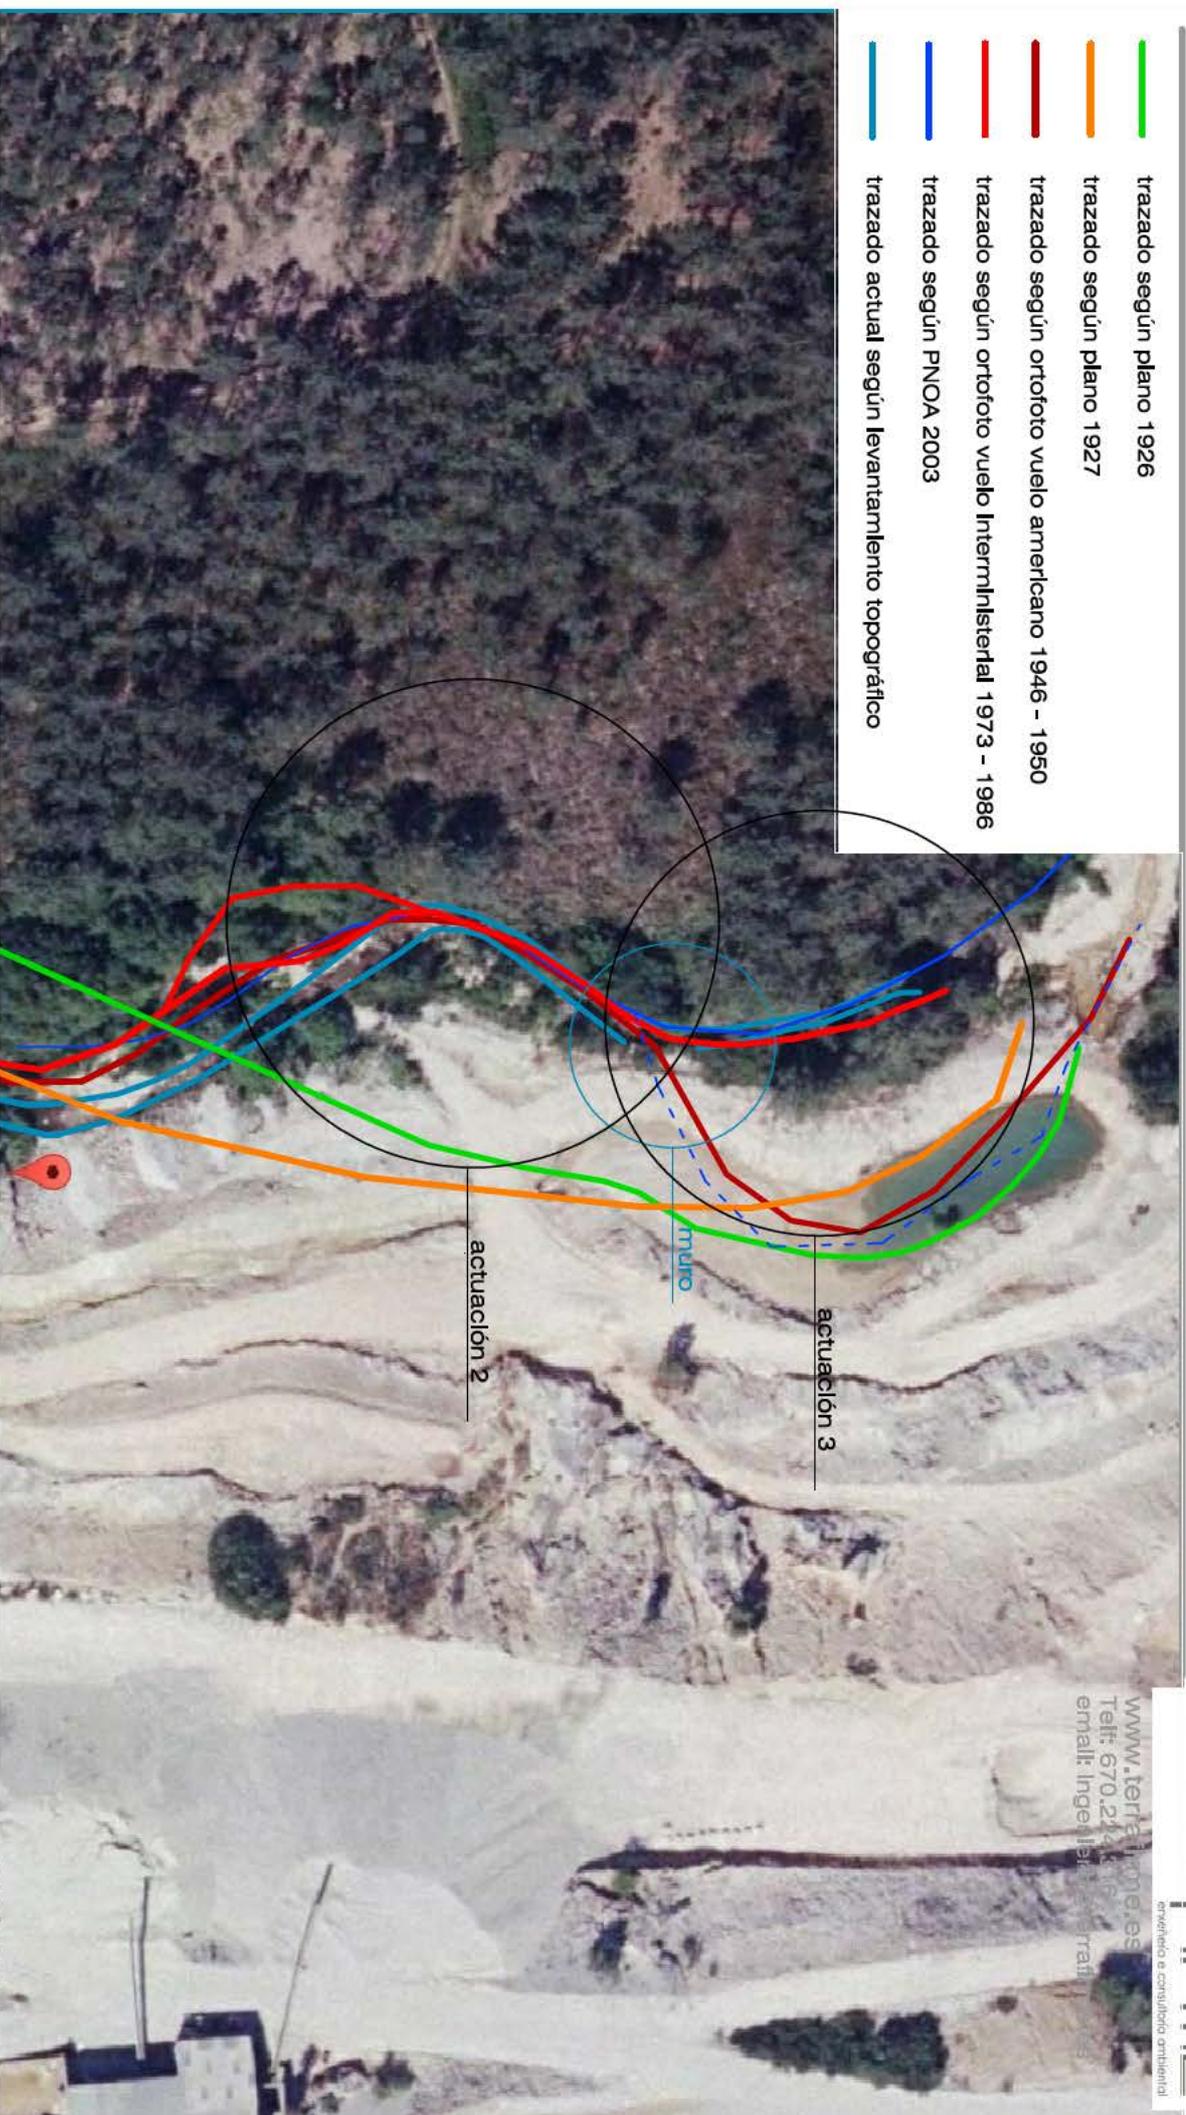
plano nº 07 .
superposición trazados

- trazado según plano 1926
- trazado según plano 1927
- trazado según ortofoto vuelo americano 1946 - 1950
- trazado según ortofoto vuelo Interministerial 1973 - 1986
- trazado según PNOA 2003
- trazado actual según levantamiento topográfico

a) Situación 1 (relativa a la cartografía con fechas de 1926 y 1927): el trazado del Río San Fins en la zona a estudio tiene una orientación lineal S-N, girando hacia el O hacia la que en la actualidad es la Presa nº 1 anteriormente mencionada (Planos 01, 02 y 07 de los Anexos)

b) Actuación 2 (relativa a la ortofoto del Vuelo Americano 1946 - 1950): el trazado del Río San Fins sufre una modificación inicial, de forma que aparece un meandro en el anterior trazado rectilíneo que desvía su cauce unos 30 metros (en la zona más afectada) hacia el O, volviendo hacia el E a la situación 1 aguas abajo (Planos 03 y 07 de los Anexos).

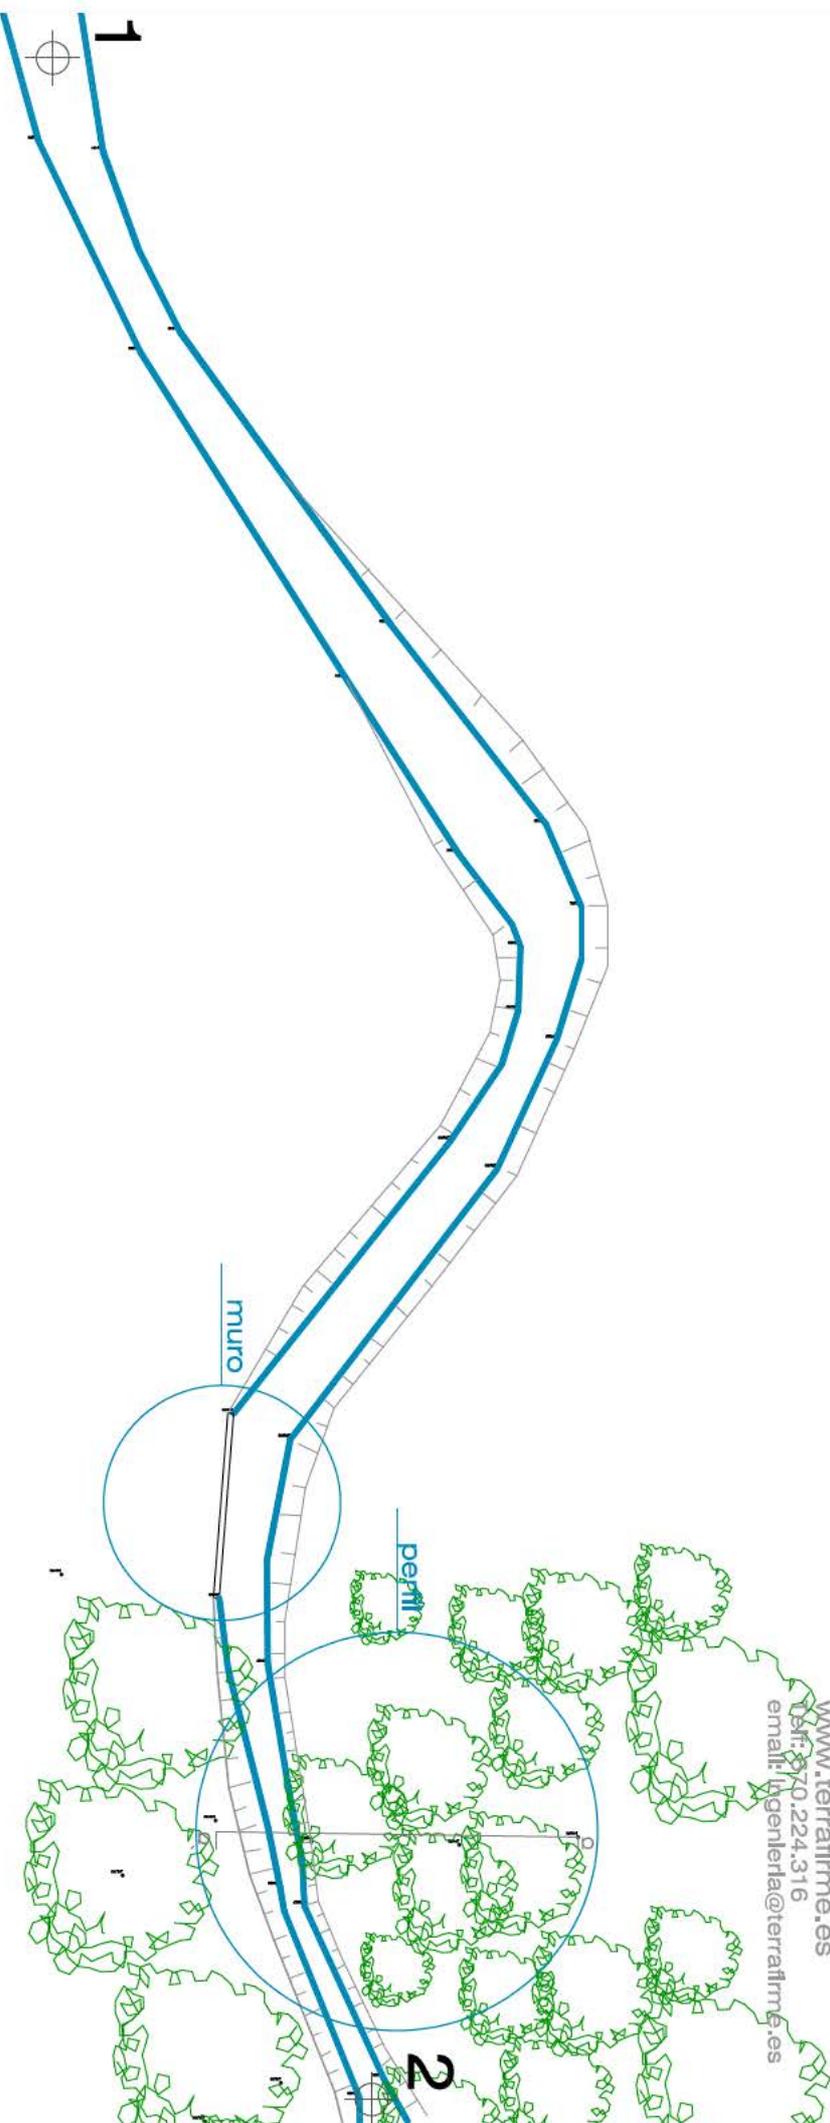
plano nº 08.

Punto	X	Y
1	513929.1855	4733794.4690
2	513912.3935	4733902.1674

datos georreferencia: datum etras89 huso 29n (epsa: 25829)
equipo para georreferencia: GPS centimétrico Leica Prexiso G5

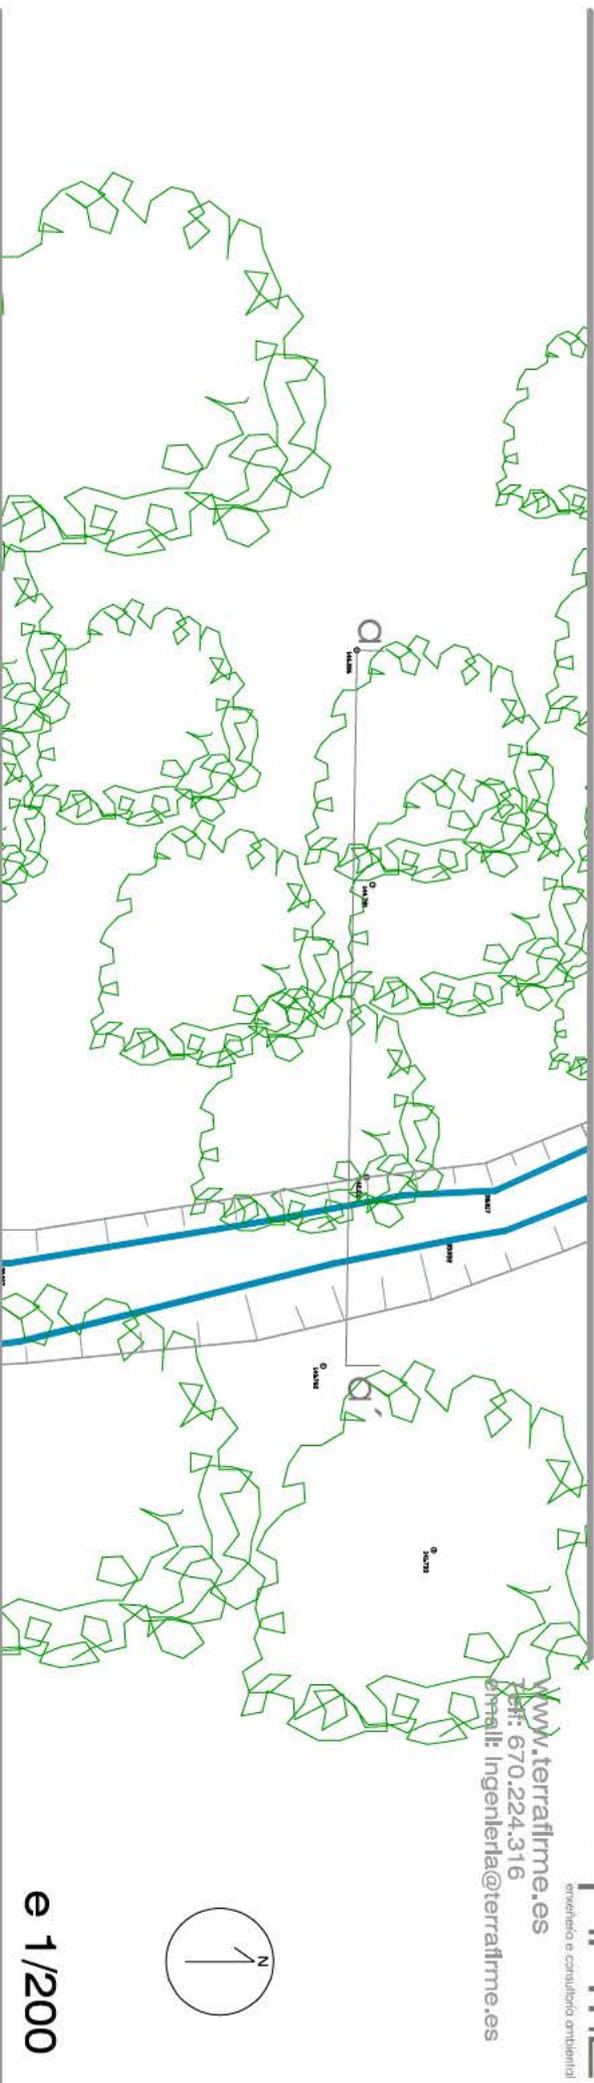
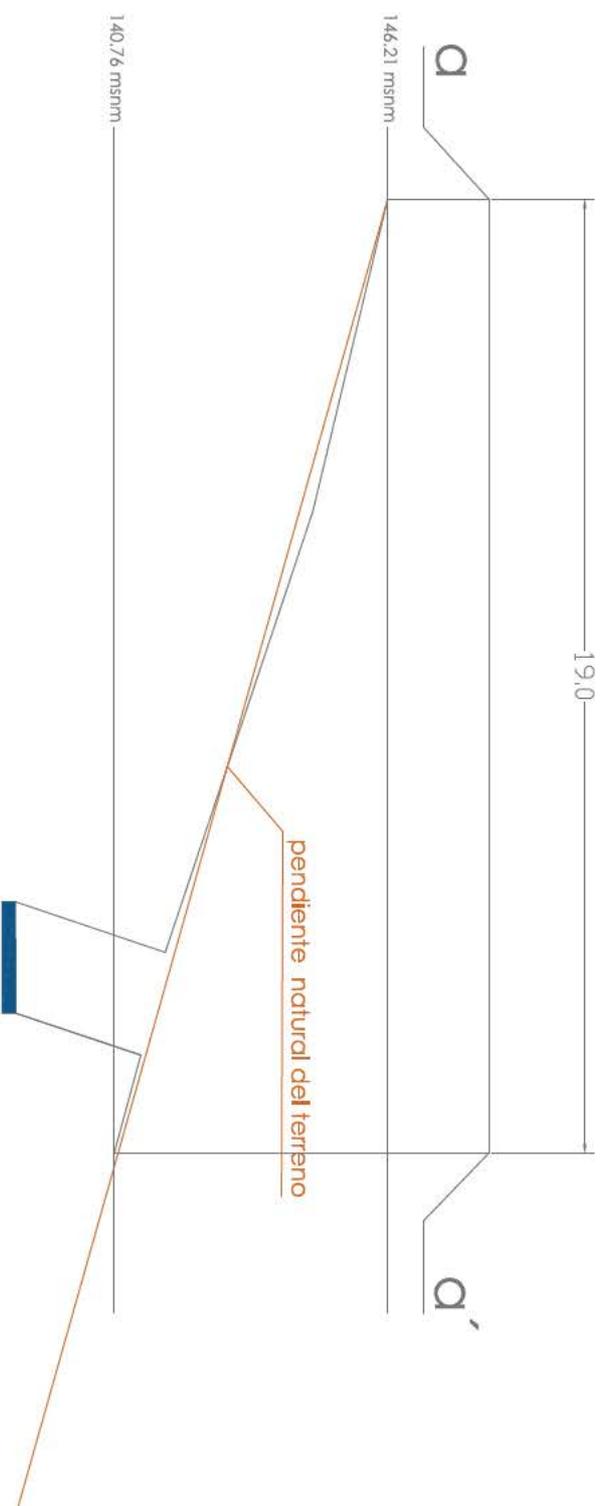
plano n° 09.
perfil a - a'

eje teórico del valle

El análisis de la orografía del terreno llevado a cabo en campo, permitió realizar un perfil más concreto de la zona del cauce del río delimitada por desmontes de roca (aguas abajo del muro de mampostería) (Plano 09). En él puede observarse como el cauce actual del río corta la línea de pendiente natural del terreno, siendo esta una situación anómala puesto que este debería discurrir en torno al eje teórico del terreno propuesto.

Partiendo del trazado inicial del Río San Fins del que se tiene constancia (1926 – 1927), parece existir una modificación inicial del mismo (Actuación 2) asociada a la construcción de una primera presa de residuos mineros en 1928 y a su posterior colmatación con residuos procedentes de las escombreras de la mina. A posteriori, durante las fechas comprendidas entre 1946 – 1950 y 1976 – 1983, con la presencia de una barrera física observable (actualmente un muro de mampostería) que corta el trazado inicial descrito del río en dirección NE, parece haberse modificado dicho trazado aguas abajo del anterior (Actuación 3), aunque dicha modificación se ha considerado, en función de los datos aportados a lo largo de este informe, como temporal e inestable, teniendo el río la tendencia revertir hacia su cauce natural (lo que motivaría las sucesivas Actuaciones 4 y 5). Puede concluirse por lo tanto, que el cauce del río San Fins fue alterado en diversas ocasiones como consecuencia de su afectación por las instalaciones de residuos mineros y los residuos acumulados en ellas. Del mismo modo, las balsas de decantación final, construidas probablemente a finales de 2011, lo fueron en lo que se considera que es el cauce natural del río San Fins (Plano 07 de los Anexos). Este análisis se ve apoyado en el hecho de que el nuevo trazado atraviesa una zona en la cual los demás factores analizados (las características de los materiales que lo forman como son buzamiento y grado de meteorización comparado y la orografía del terreno) hacen indicar que se trata de un canal artificial, por no corresponderse estos con las características del resto del valle aguas arriba y aguas abajo, en donde el río discurre en zonas más abiertas constituyendo el eje natural del valle, con presencia de materiales propios del lecho del río (bolos rocosos heterométricos). En particular, dicho canal no muestra la esperable conformación en V sino que consiste en una sección extraída de la ladera O del cauce natural, tal y como se observa en el plano n.º 9.
